11. CONCLUSIONI

12. ATTIVITÀ DI PERLUSTRAZIONE E RICERCA ROTTAMI SUL FONDALE DELLA RADA DI LIVORNO NEI GIORNI 17 E 18/11/2017

**COMMISSIONE PARLAMENTARE DI INCHIESTA DEL
SENATO DELLA REPUBBLICA SULLE CAUSE DEL DISASTRO
DEL TRAGHETTO MOBY PRINCE**

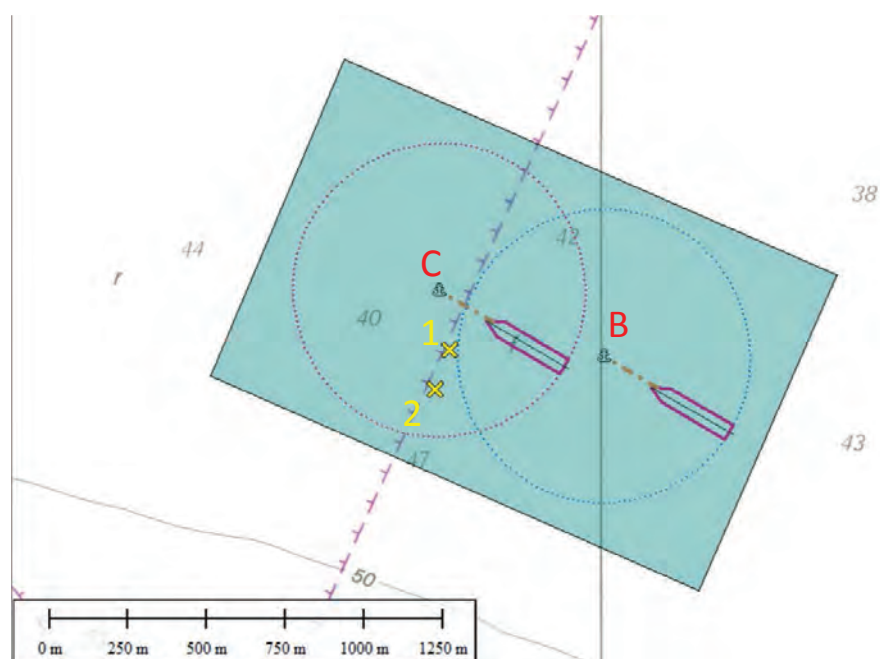
Figura 78 – Punti 1 e 2 in cui sono stati rinvenuti reperti metallici in prossimità del punto C (cfr. Allegato 1)¹.

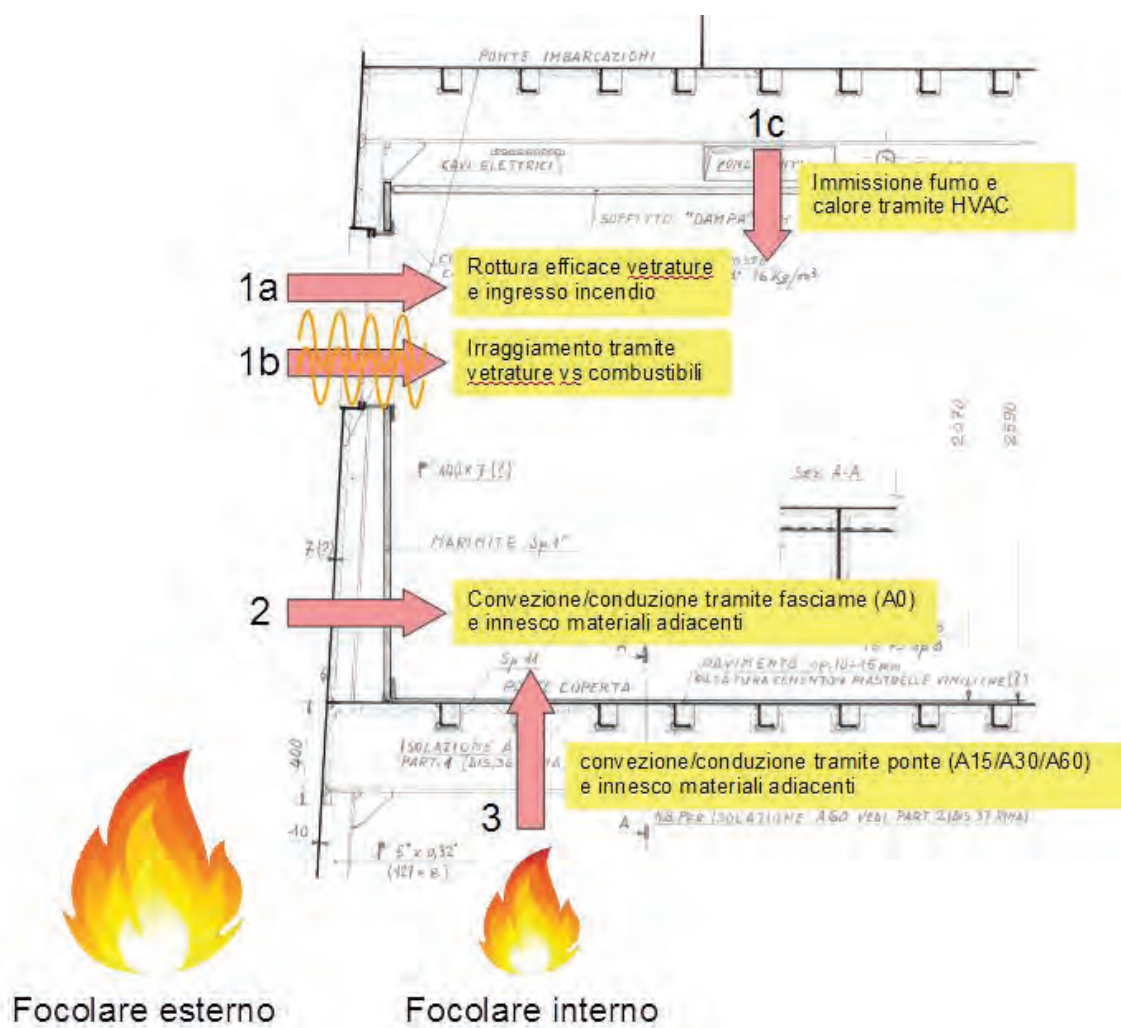
Si evidenzia che la parte interna degli ambienti prossima alla superficie laterale del traghetto che era lambita dalle fiamme, per effetto dei fenomeni descritti, si è potuta così rapidamente riscaldare e conseguentemente i materiali combustibili presenti nei predetti ambienti hanno trovato le condizioni per potersi infiammare velocemente.

Fig. 1 – Schema delle possibili vie di propagazione dell'incendio all'interno del traghetto.

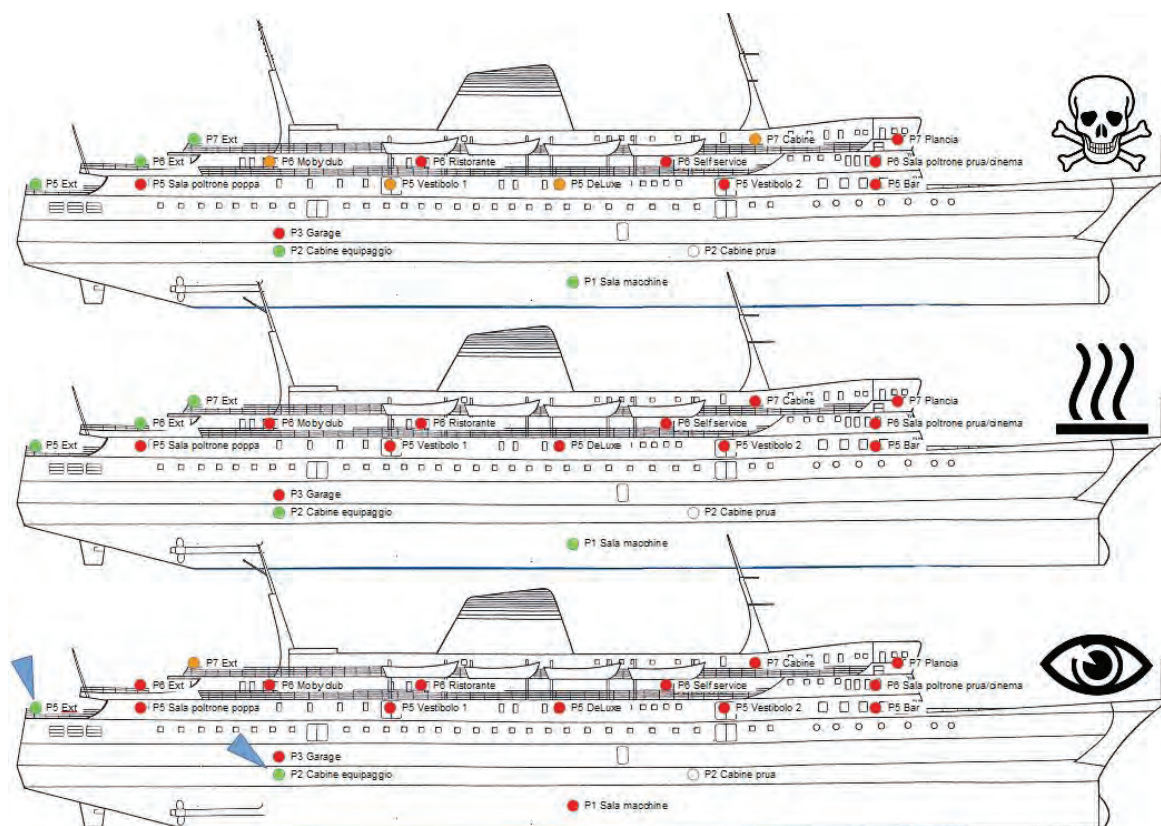
In sintesi, sulla scorta dei risultati ottenuti, si può ragionevolmente affermare che vi sono degli spazi di vivibilità che si conservano più a lungo a bordo nave e sono costituiti dall'area esterna a poppa dove viene salvato l'unico superstite e dalle cabine equipaggio del ponte inferiore (si veda la fig. 5); a tal proposito, si reputa altresì di dover indicare che da tali ambienti qualsiasi spostamento a bordo nave avrebbe necessariamente comportato l'attraversamento di aree dove le condizioni erano divenute rapidamente critiche.

Fig. 5 – Sintesi delle condizioni ambientali rilevate nei punti notevoli del traghetto esaminati.

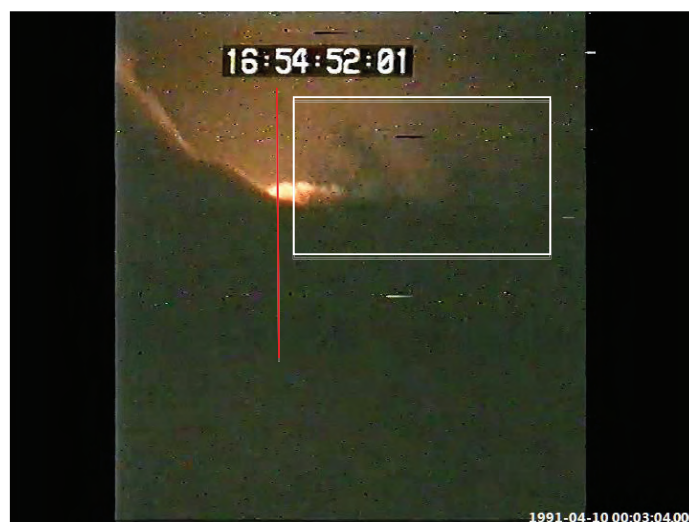
Immagine 11 - **Fotogramma 4600** - ingrandimento del fotogramma (zoom dell'operatore): è evidente la natura "gassosa" delle colonne scure (profili)

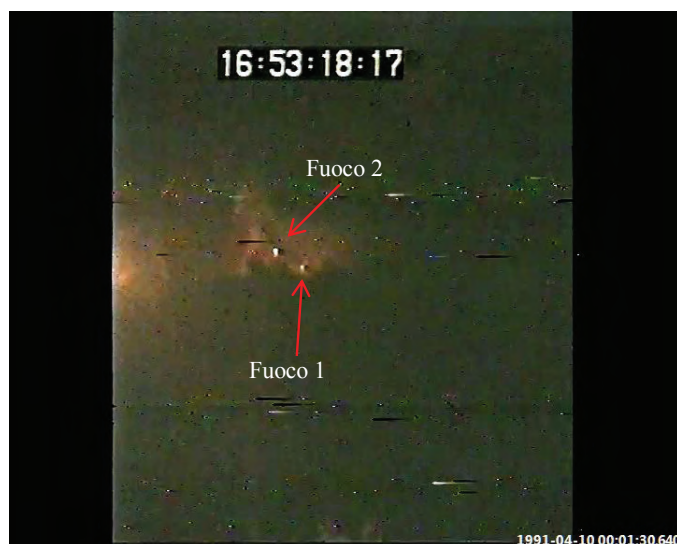
Immagine 17 - Fotogramma 2266: punto di fiamma in basso a Dx (Fuoco 1); punto di fiamma in alto a Sx (Fuoco 2).

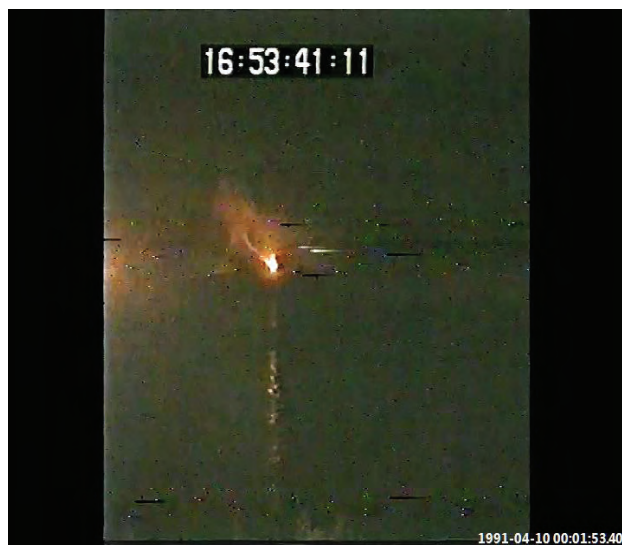
Immagine 22 - **Fotogramma 2835**: riflesso della fiamma sullo specchio di mare tra l'osservatore e l'incendio.

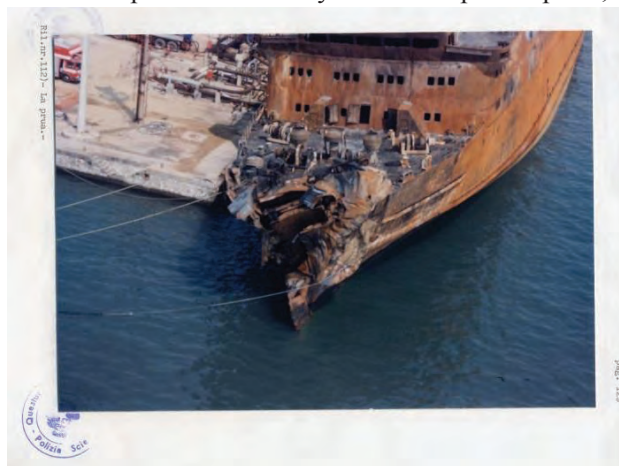
Immagine 31 - *Moby Prince: Prospetto della prua*

- la prua della “Moby Prince” presenta danni maggiori sulla destra e una deviazione/deformazione verso sinistra, rispetto all’asse della nave (immagini 29 e 30);
- la falla provocata dal traghetto sulla dritta-poppiera dell’Agip Abruzzo ha una forma a triangolo scaleno con il vertice con angolo minore rivolto verso la prua della petroliera (immagine 35 - cerchio giallo, il vertice è in alto a destra);
- sia la deformazione della prua della Moby Prince (immagini 31 e 32) sia l’asimmetria del triangolo corrispondente alla falla dell’Agip Abruzzo (immagine 35) sono compatibili con un angolo d’impatto prua-prua superiore ai 90° supportando, di fatto, quanto riportato nella sentenza del Tribunale di Livorno laddove si sostiene che l’angolo di impatto (prua-prua) è pari a circa 105°.

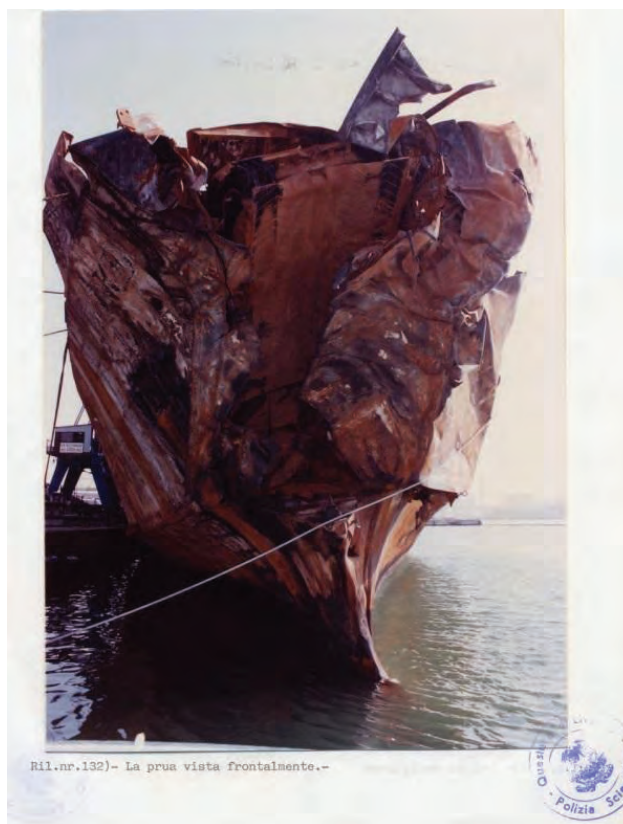
Immagine 32 - Moby Prince: Asimmetria della prua

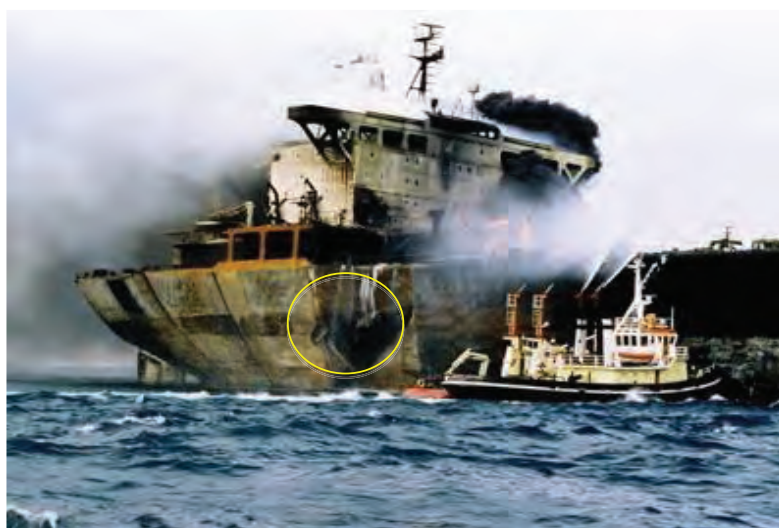
- la falla triangolare sulla murata di dritta della nave "Agip Abruzzo" provocata dalla Moby Prince a seguito dell'impatto;

Immagine 33 - Agip Abruzzo: Falla sulla murata di dritta - area di impatto

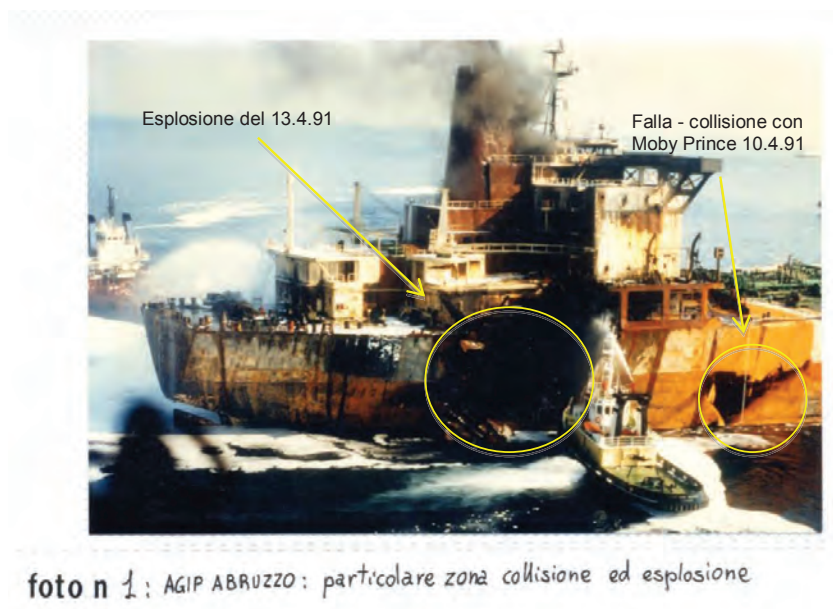
- l'esplosione di una seconda cisterna della "Agip Abruzzo" in posizione poppiera, a sinistra della falla, avvenuta il successivo 13 aprile 1991;

Immagine 34 - Agip Abruzzo

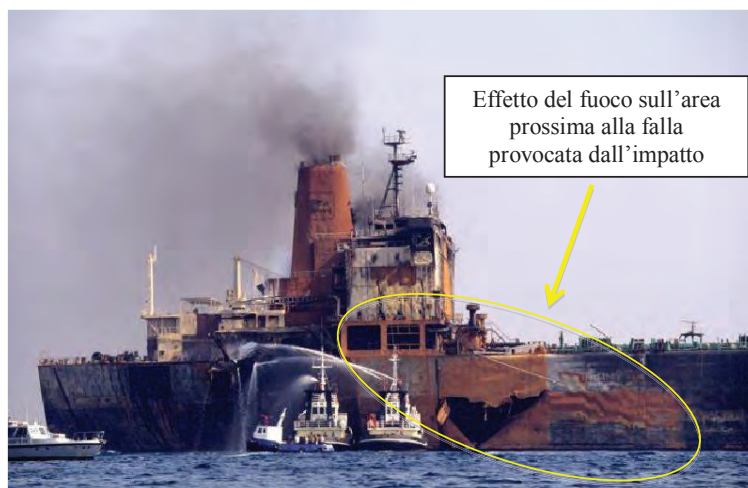
- i segni dell'incendio, con particolare riguardo a quelli presenti sulla murata di dritta nei pressi della falla e sul ponte principale della nave "Agip Abruzzo";

Immagine 35 - Agip Abruzzo: segni dell'incendio

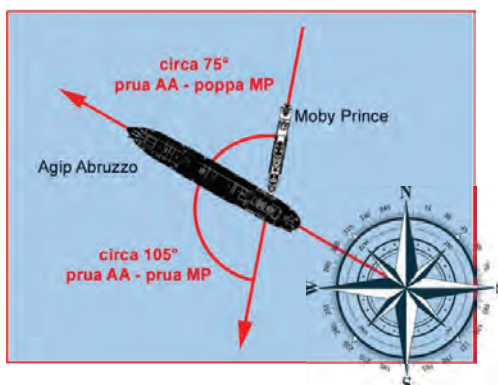
Immagine 36 - ricostruzione angolo impatto

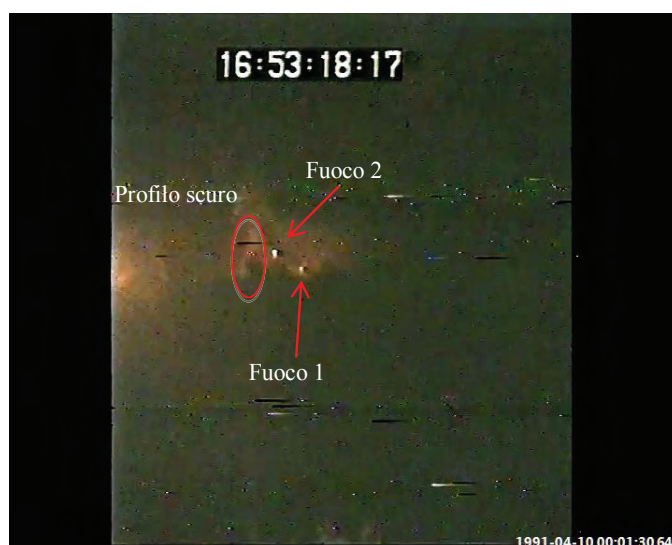
- di riflessi occasionali dell'incendio (scie o bagliori) sulla superficie del mare che fanno ritenere che tra le fiamme e l'osservatore non via sia presente alcuna imbarcazione;
- della presenza di un profilo scuro (immagine 37 - ovale), che rimane invariato nei diversi fotogrammi (cfr. 6.3), alla sinistra dell'incendio.

Immagine 37 - profilo scuro, immutato nel corso della ripresa, racchiuso nell'ovale e posizione di Fuoco 1 e di Fuoco 2
