## L'ESPLOSIONE SULLA MOBY PRINCE

Il 31 marzo 2008 il professor Francesco Saverio Romolo ed il dr. Ian Cullis furono incaricati dal Pubblico Ministero di effettuare una valutazione delle relazioni tecniche dell'inchiesta e di fornire un'opinione sulle cause più probabili dell'esplosione nel bow thrusters room.

**Commissione Parlamentare  
d'inchiesta sulle cause del disastro  
del traghetto Moby Prince  
XVII Legislatura**

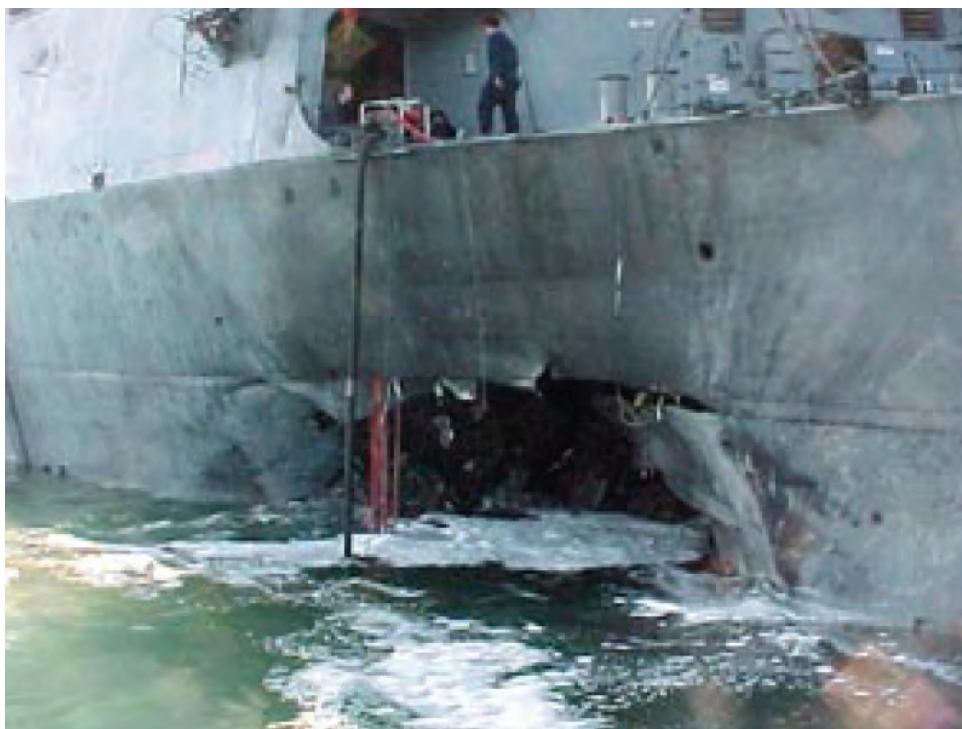
Figura 1. Danni al cacciatorpediniere USS Cole.

È opportuno notare che sono ben visibili tre diverse zone, recanti i chiari segni dell'esplosione:

1. esiste un'ampia zona di completa **distruzione delle lamiere**;
2. intorno all'apertura di cui al punto 1 esiste una zona di **deformazione** (dimensioni falla: larghezza circa 20 m, altezza circa 13 m);
3. a partire dal sito dell'esplosione si irradiano delle **striature nere**, generate dai prodotti dell'esplosione che si sono espansi, procedendo ad alta velocità lungo la fiancata della nave. L'annerimento è dovuto al deposito di carbonio che non ha reagito con l'ossigeno.

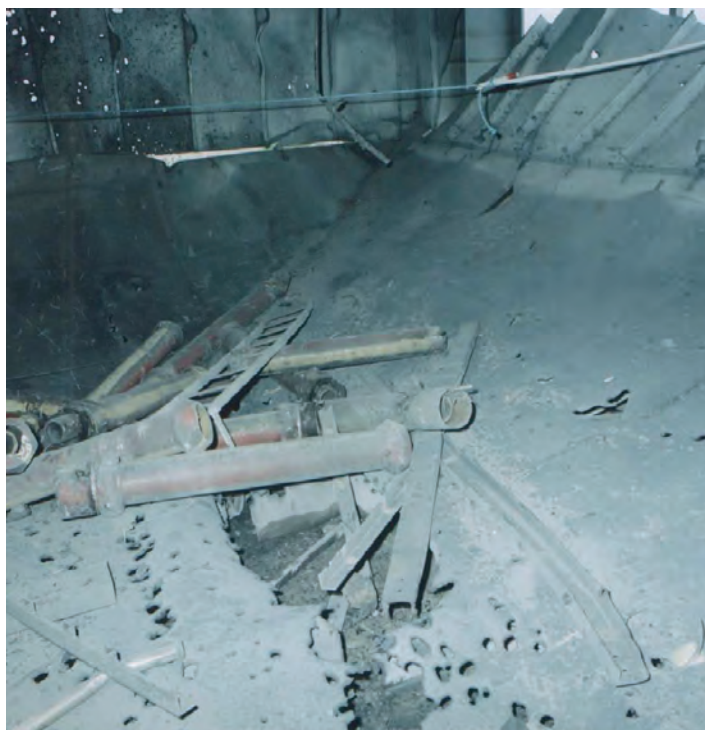
Figura 2. Apertura nel pavimento prodotta da un test di esplosione in una nave.

In Figura 2 sono chiaramente visibili, oltre alla zona di completa distruzione ed alla zona di deformazione intorno all'apertura, degli **strappi** e delle **perforazioni** delle lamiere. Quando un esplosivo condensato detona in contatto con un materiale, per esempio il contenitore, o vicino ad esso, ad esempio la paratia di una nave, l'esplosione genera un elevato stress nel materiale. Se quest'ultimo non è in grado di sopportare lo stress, il materiale si rompe in frammenti. Le dimensioni e la velocità di questi frammenti dipende dall'esplosivo, da quanta energia si è liberata e dalla velocità. Nel caso di un esplosivo detonante ad alto potenziale, come il TNT, il materiale si frammenta in numerosi frammenti, anche molto piccoli. Strappi e

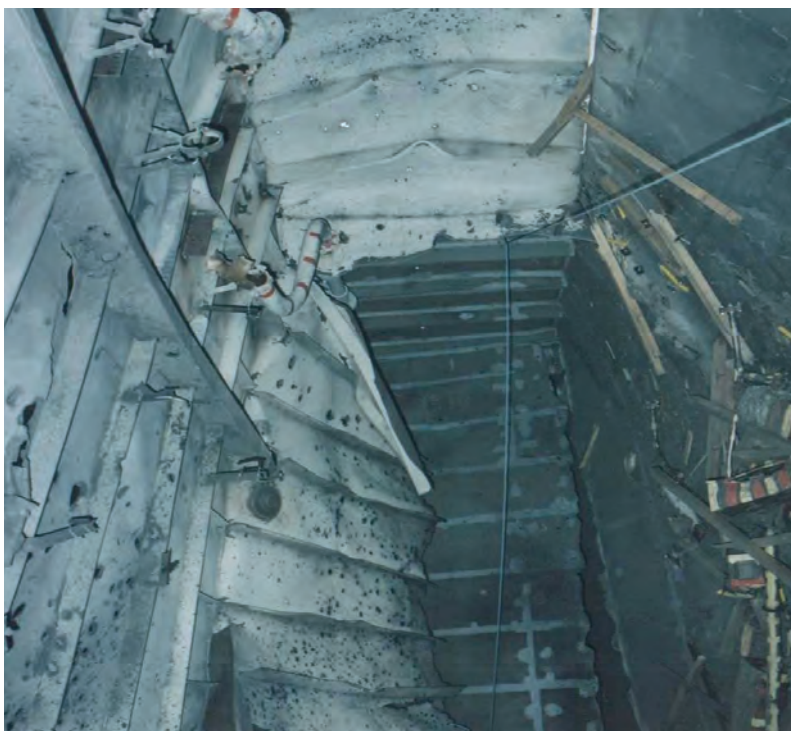
perforazioni sono visibili anche in Figura 3, dove sono mostrati ancora una volta gli effetti di un test di detonazione di una carica di esplosivo ad alto potenziale nel locale di una nave.

Figura 3. Effetti della detonazione di una carica di esplosivo ad alto potenziale nel locale di una nave.

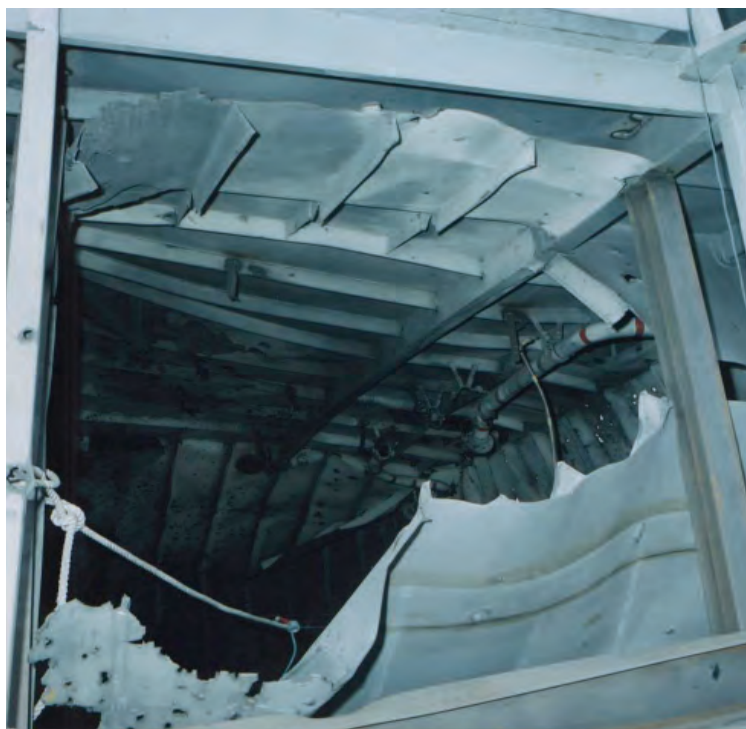
Gli **strappi** e le **perforazioni** delle lamiere dovuti all'esplosione ed ai frammenti prodotti da esplosivo ad alto potenziale esploso nel compartimento di una nave sono visibili anche in Figura 4.

Figura 4. Strappi e perforazioni delle lamiere dovuti all'esplosione di esplosivo ad alto potenziale nel compartimento di una nave.

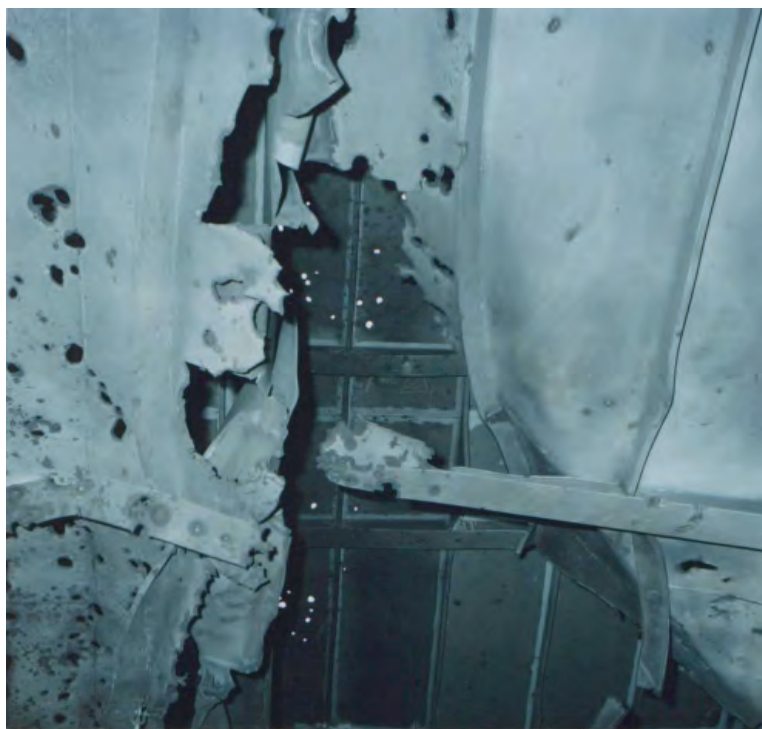
Nella Figura 5 è possibile anche notare le perforazioni nella paratia oltre la lamiera strappata.

Figura 5. Strappi e perforazioni delle lamiere dovuti all'esplosione di una carica di esplosivo ad alto potenziale nel compartimento di una nave, è possibile anche notare le perforazioni nella paratia oltre la lamiera strappata.

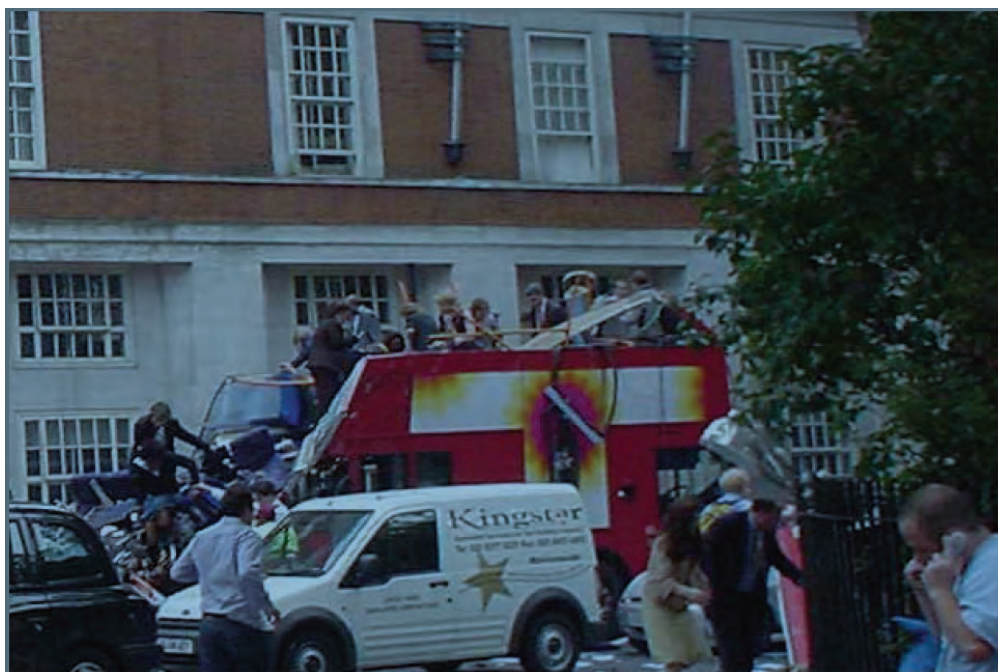
Il 7 luglio 2005 alcuni terroristi attaccarono i mezzi pubblici a Londra con ordigni improvvisati che esplosero su alcune vetture della metropolitana e in un bus. L'esplosione al piano superiore di un autobus a due piani a Londra vicino a Tavistock Place ha provocato i danni maggiori nella parte anteriore del bus, dove evidentemente era la carica. L'esplosione ha infatti causato il cedimento del tetto del bus, sospinto verso l'alto dal carico dei prodotti generati dall'esplosione, come è evidente nella Figura 6.

Figura 6. Danni ad un autobus a due piani di Londra prodotti da un ordigno esplosivo improvvisato (IED).

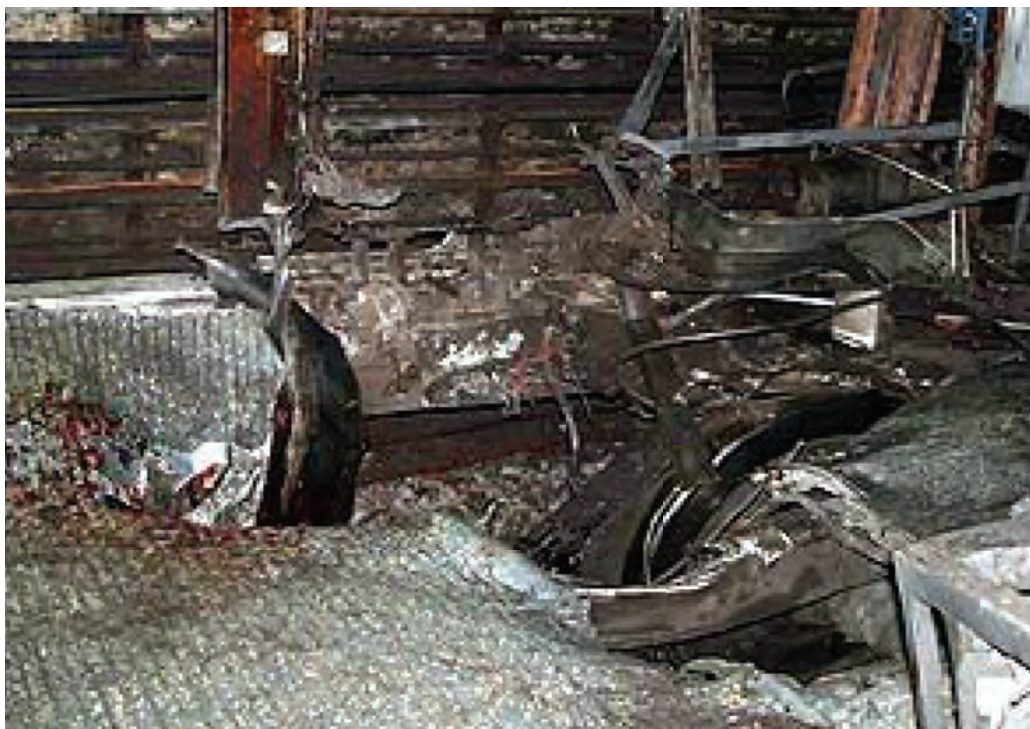
Nello stesso giorno (7 luglio 2005) tre bombe esplosero a bordo di tre diversi convogli della metropolitana che erano vicini alle stazioni di Aldgate, King's Cross e Edgware Road. Le conseguenze dell'esplosione su una delle vetture della metropolitana sono mostrate in Figura 7. La figura mostra i danni al pavimento della carrozza immediatamente al di sotto dell'ordigno. Ancora una volta è evidente la **zona di distruzione totale**, circondata dalla zona caratterizzata da deformazioni

plastiche severe al pavimento ed alle strutture metalliche. Sono evidenti anche i danni ad un sedile.

Figura 7. Danni ad una carrozza della metropolitana di Londra prodotti da un ordigno esplosivo improvvisato (IED).

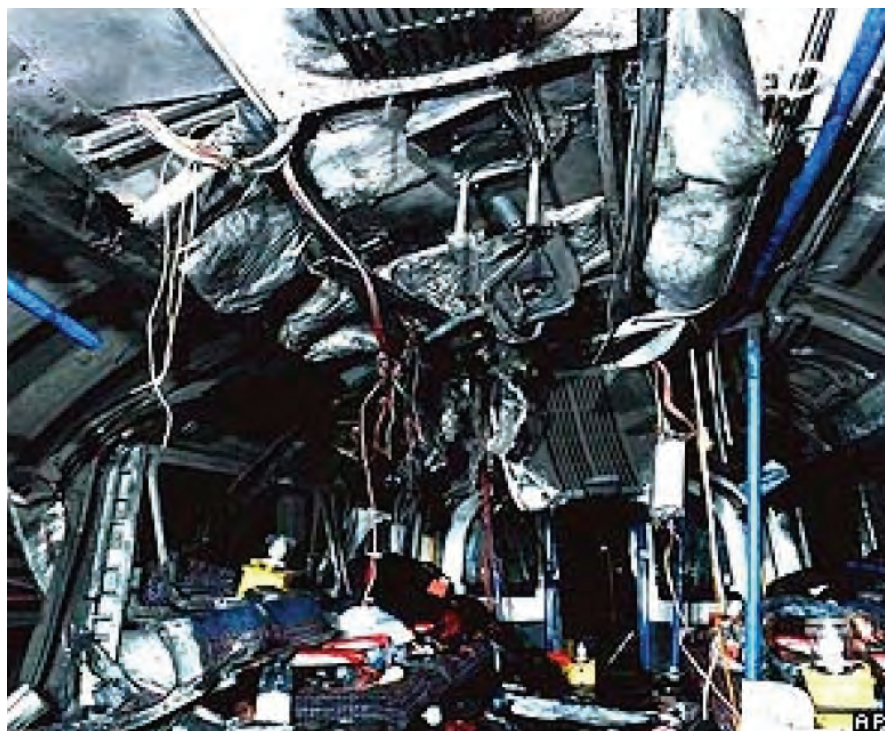
La vista dei danni nella carrozza in Figura 8 mostra anche gli effetti dell'esplosione nel distruggere i pannelli del soffitto, deformando i supporti metallici, e nel danneggiare fili elettrici e materiale di isolamento. I danni si sono chiaramente estesi lungo la carrozza ed in quella contigua.

Figura 8. Danni ad una carrozza della metropolitana di Londra prodotti da un ordigno esplosivo improvvisato (IED).

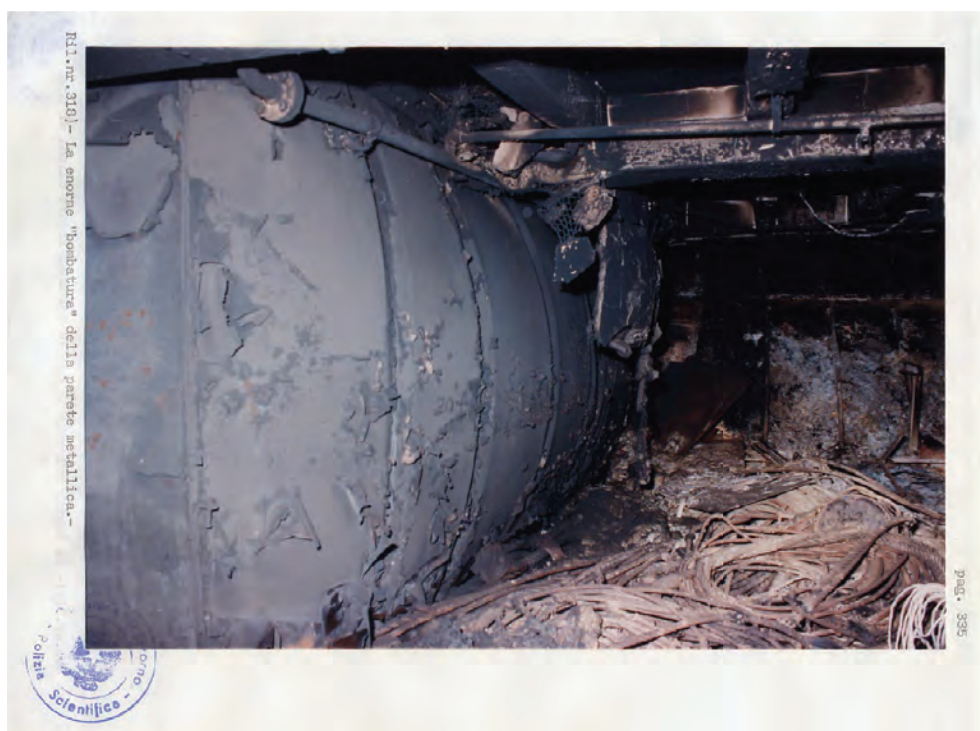
Nelle Figure 11, 12, 13 e 14 sono invece visibili i danni provocati dall'esplosione che si è verificata nel locale motore elica di manovra di prora. In particolare nella Figura 11 è visibile la deflessione della paratia poppiera del locale elica di manovra, vista dall'esterno. Nella Figura 12 è visibile la deflessione della paratia longitudinale sinistra del locale motore elica di manovra e parte di quella di prua, viste dall'interno (dal fascicolo della Polizia Scientifica). Nella Figura 13 è visibile la deflessione della paratia longitudinale sinistra del locale motore elica di

Figura 11. Deflessione della paratia poppiera del locale motore elica di manovra, vista dall'esterno.

Le deflessioni delle pareti del bow thruster room erano di circa 30 cm sia nella paratia longitudinale sinistra sia nella paratia poppiera (vedere Figure 11, 12 e 13). La Figura 11 mostra che le giunzioni della paratia poppiera con il pavimento ed il cielo non mostrano rotture evidenti. Nelle Figure 12 e 13 è invece visibile come la paratia prodiera, anch'essa deformata, sia dissaldata su tre lati. In realtà è verosimile che le deflessioni riscontrate riflettano una situazione intermedia tra quella di vincolo fisso ed assenza di vincolo.

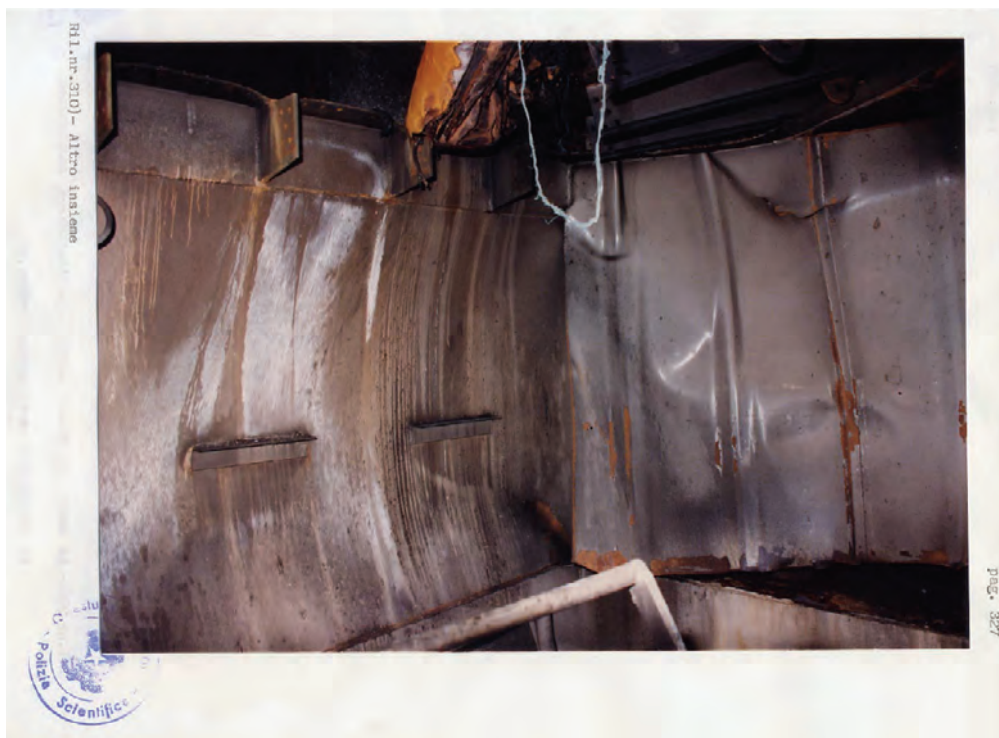
Figura 12. Deflessione della paratia longitudinale sinistra del locale motore elica di manovra e parte di quella di prua con aperture in corrispondenza delle linee di saldatura, viste dall'interno (dal fascicolo della Polizia Scientifica).

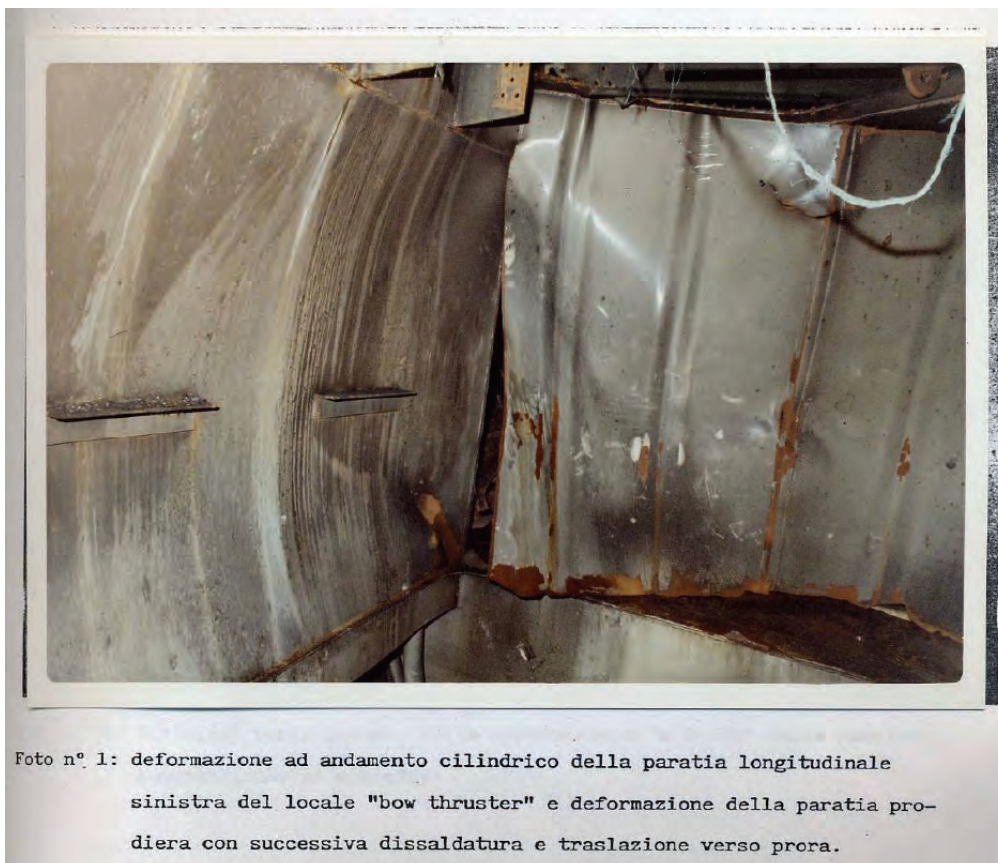
Figura 13. Deflessione della paratia longitudinale sinistra del locale motore elica di manovra e parte di quella di prua con aperture in corrispondenza delle linee di saldatura, viste dall'interno (dalla Relazione della Commissione Permanente per gli Esperimenti del Materiale da Guerra della Marina Militare Italiana).

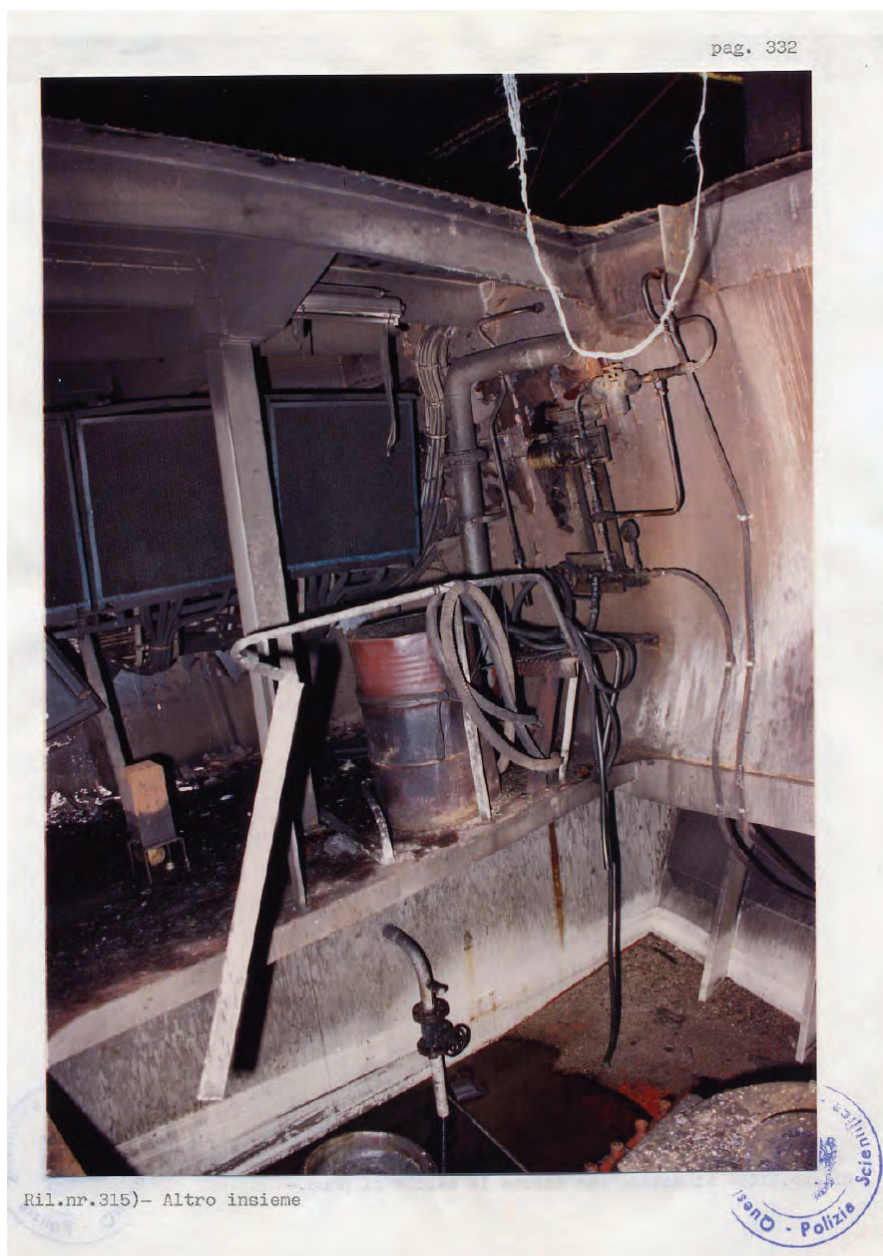
Figura 14. Visione generale del locale motore elica di manovra, con ben evidente il barile metallico non deformato e privo di perforazioni visibili (dal fascicolo della Polizia Scientifica).

**È possibile a questo punto osservare che le immagini del locale motore elica di manovra, dove si è verificata l'esplosione, mostrano una situazione completamente diversa rispetto a quanto visibile nelle figure da 1 a 8. Inoltre**

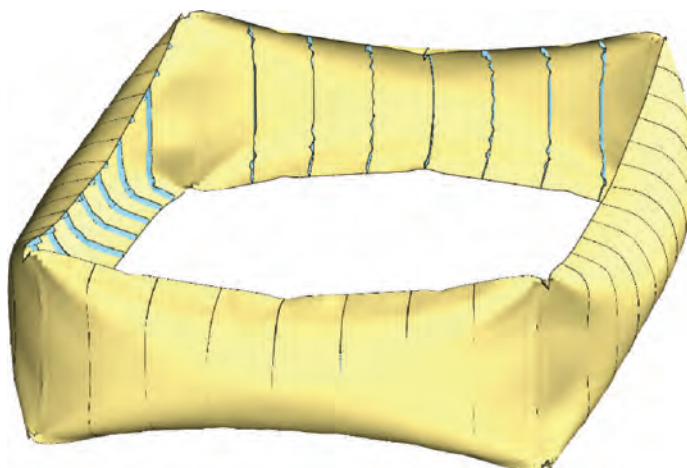
Figura 19. Deflessioni delle pareti calcolate nel caso di miscela aria/butano in condizioni di vincolo assente.

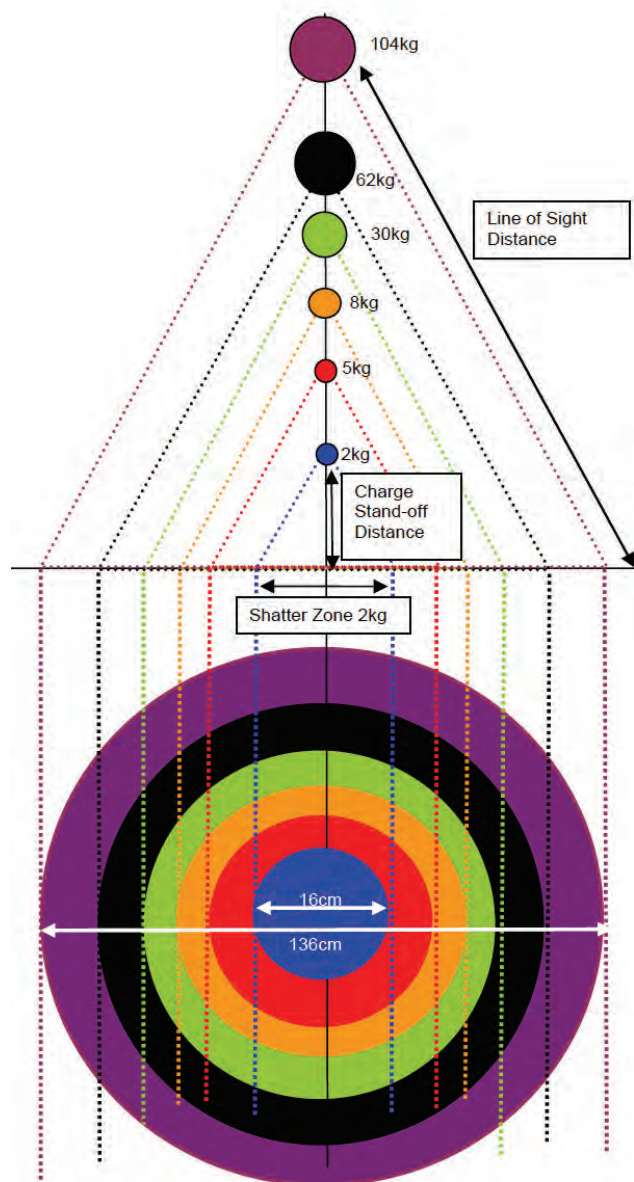
**Una carica di TNT o di esplosivo ad alto potenziale avrebbe lasciato segni caratteristici quali aperture dovute alla distruzione del materiale, zone di perforazione dovute al cedimento parziale del materiale, deformazione plastica vicino agli strappi ed alle perforazioni. Nessuno di questi segni è visibile nelle immagini del bow thruster room o è stato descritto da coloro che hanno svolto indagini tecniche.**

Figura 20. Schema delle aperture provocate da diverse cariche di TNT poste a diverse distanze da una superficie che simula le paratie del locale motore elica di manovra del traghetto Moby Prince.

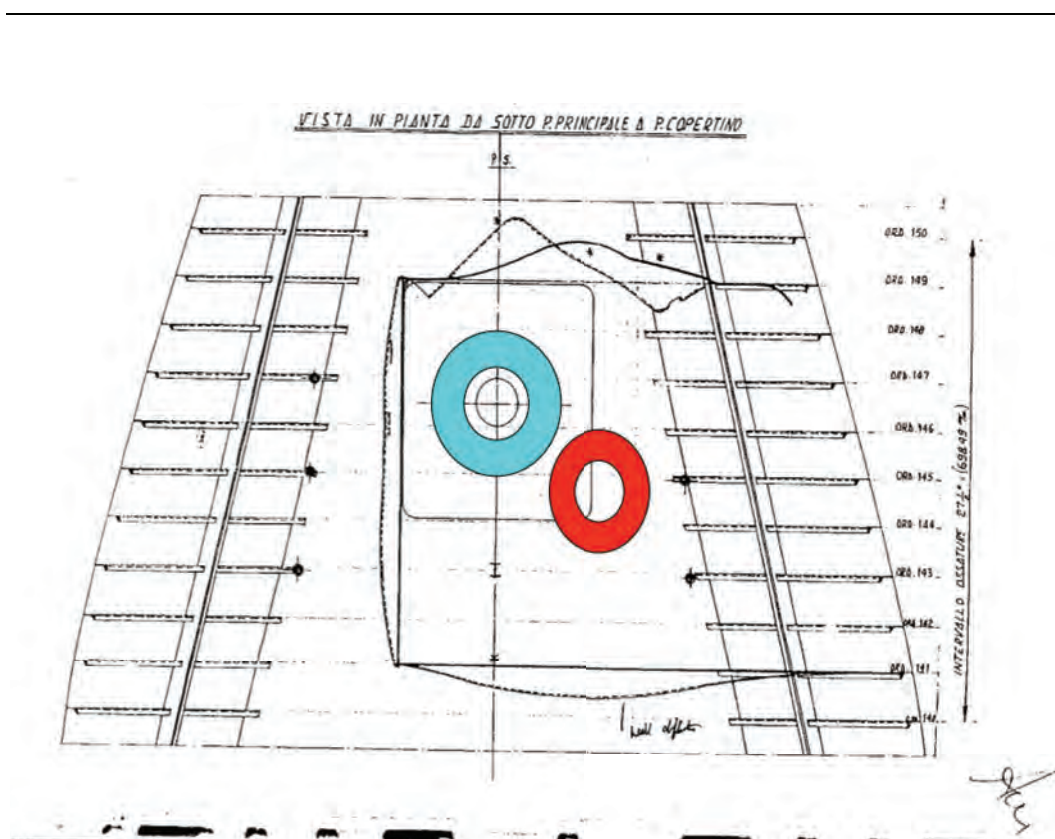
Figura 21. Vista in pianta delle deflessioni delle paratie, in azzurro il centro della boccaporta, in rosso il centro del locale elica di manovra<sup>13</sup>.

**Solo l'esplosione di una miscela di vapori infiammabili ed aria spiega i danni presenti nel locale motore elica di manovra**, poiché il rilascio di energia è molto più lento rispetto all'ipotetica carica di TNT e la miscela, esplodendo, ha provocato il carico pieno su tutte le paratie, il pavimento ed il cielo, inclusa la boccaporta, nello stesso momento o quasi, producendo danni distribuiti in modo uniforme.

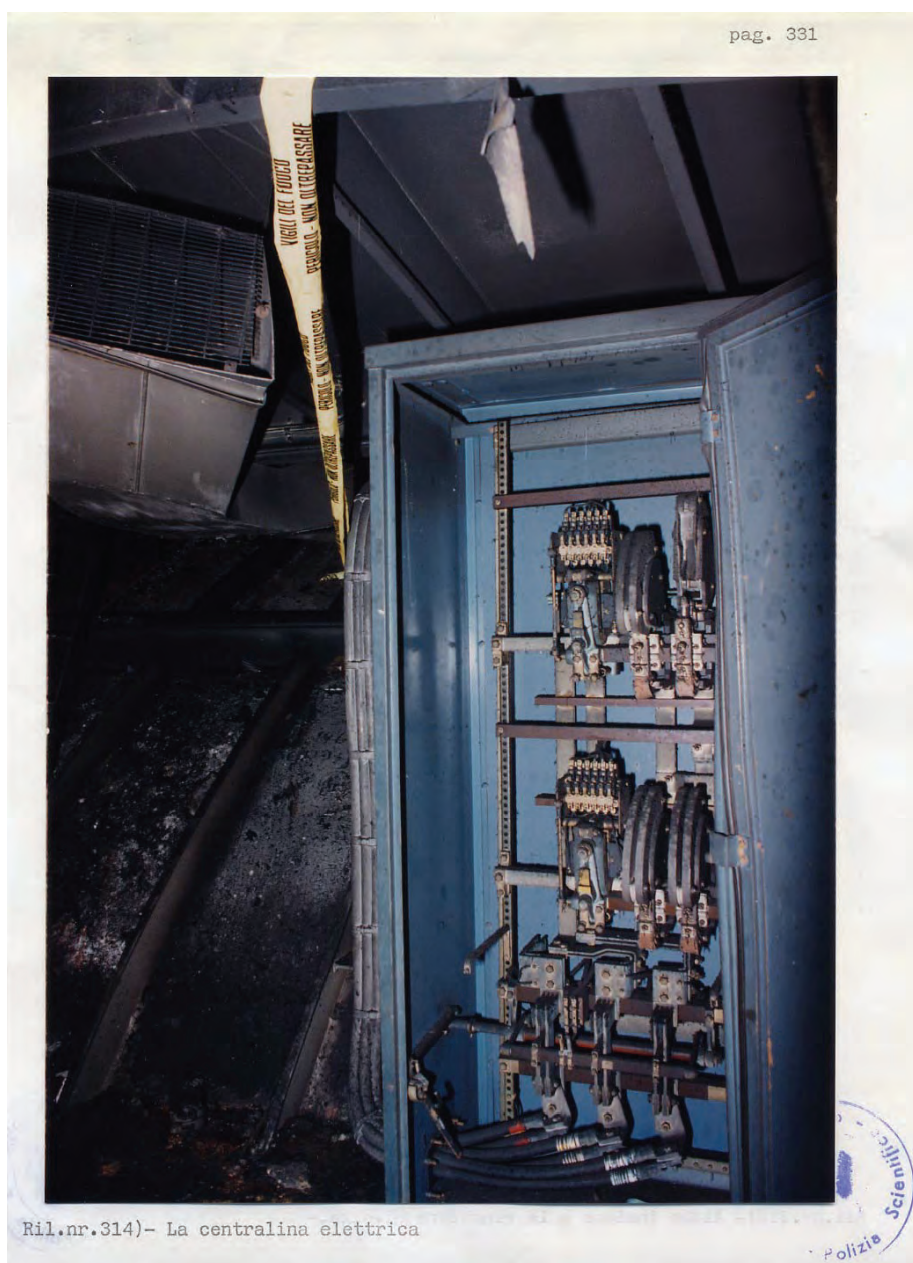
Figura 22. La centralina elettrica del locale elica di manovra.

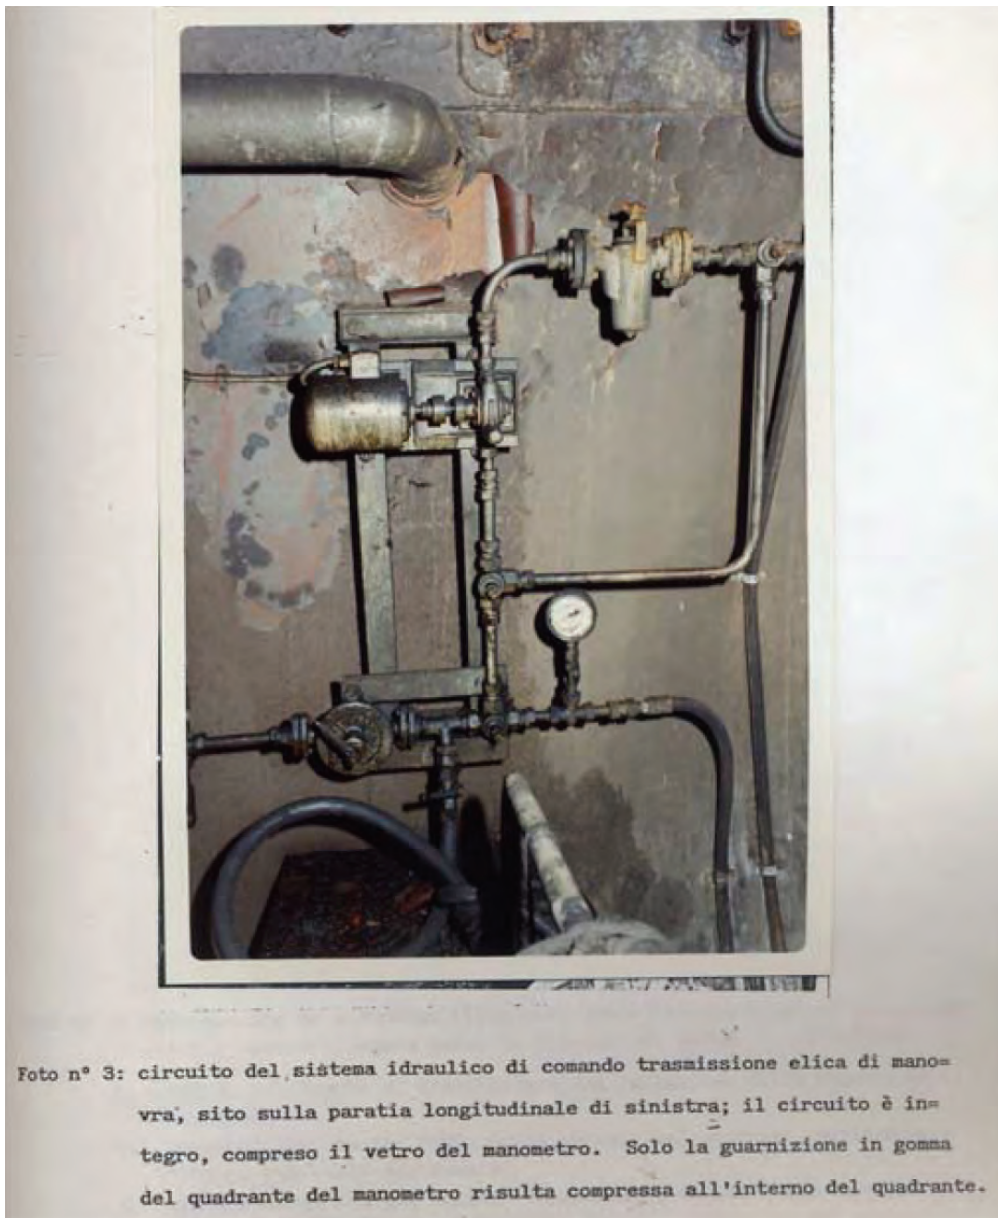
Figura 23. Tubazioni con il vetro del manometro intatto nel locale elica di manovra.

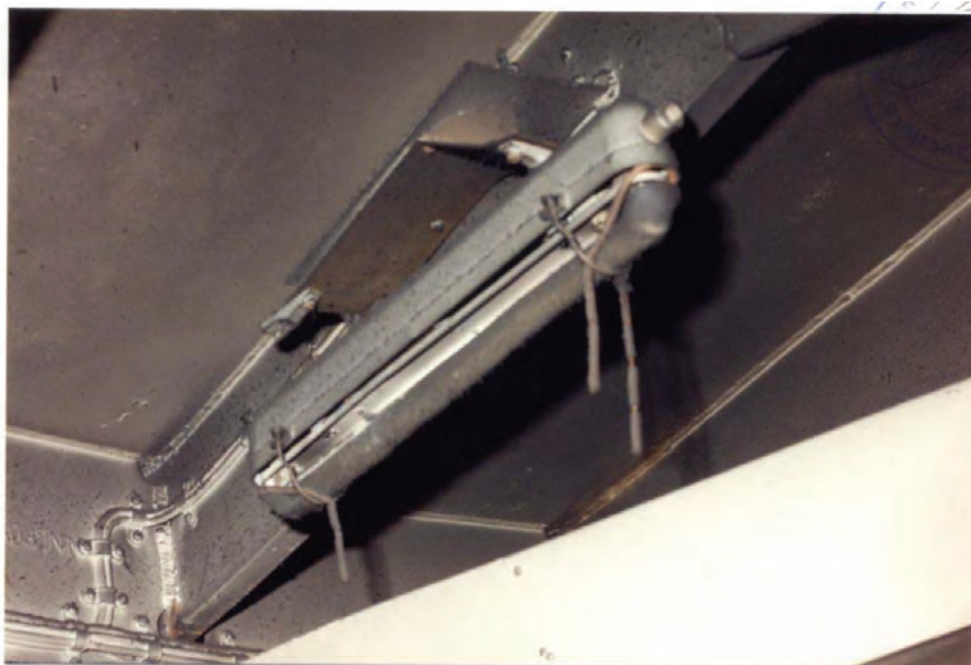
Ril.nr.67)- Particolare del neon.-

Figura 24. La lampada con il tubo fluorescente intatto nel locale elica di manovra.

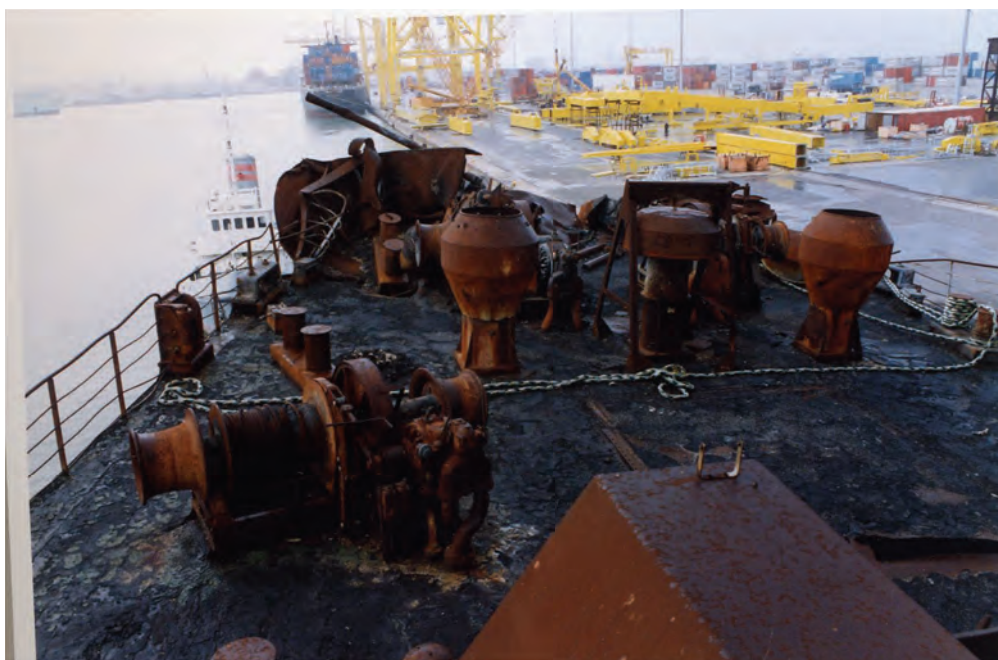
La collisione tra la Moby Prince e l'Agip Abruzzo ha dunque provocato la rottura di una tanca di quest'ultima, con conseguente rilascio del greggio Iranian light sul ponte di coperta nella zona di prua della Moby Prince (visibile nella Figura 25) ed in mare.

Figura 25. Il Ponte di prua della Moby Prince con i terminali del sistema di areazione del locale elica di manovra.
