SENATO DELLA REPUBBLICA

SULLE CAUSE DEL DISASTRO DEL TRAGHETTO MOBY PRINCE

RELAZIONE FINALE

POSIZIONE E ORIENTAMENTO DELLA
M/C “AGIP ABRUZZO” E IPOTESI DI ROTTA
SEGUITA DAL M/T “MOBY PRINCE” NELLA
COLLISIONE AVVENUTA LA NOTTE DEL
10/04/1991 NELLA RADA DI LIVORNO

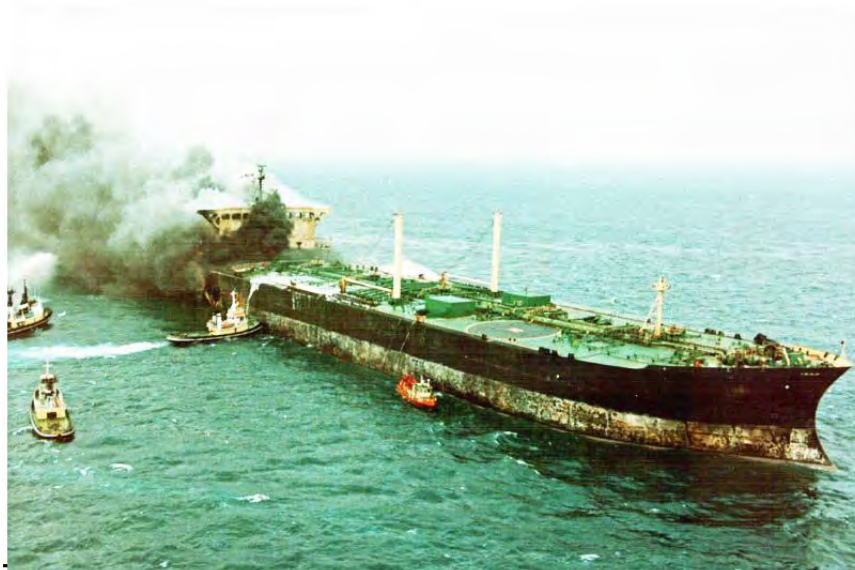
Nell'*Agip Abruzzo*, la cisterna 7, che venne colpita nell'impatto con il *Moby Prince*, era normalmente adibita a Slop Tank (acqua sporca di sentina e di lavaggio).

Immagine della petroliera, tratta la mattina dell'11 aprile, che evidenzia il lato in cui avvenne la collisione.

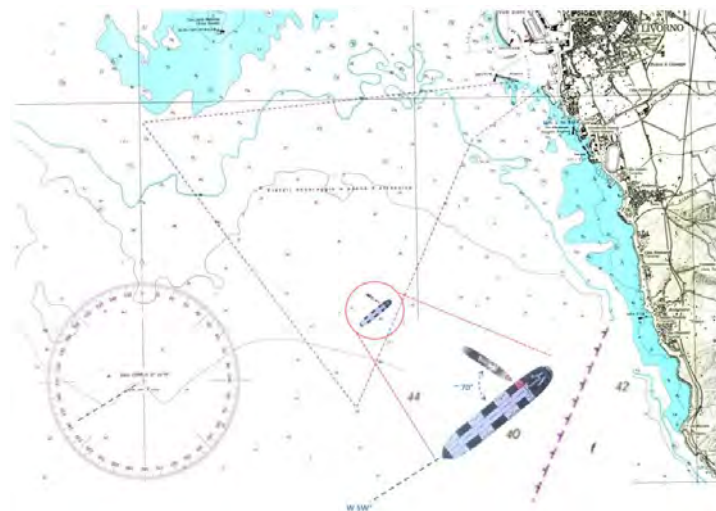
Immagine della rada con la posizione della petroliera e dell'angolo di collisione del traghetto.

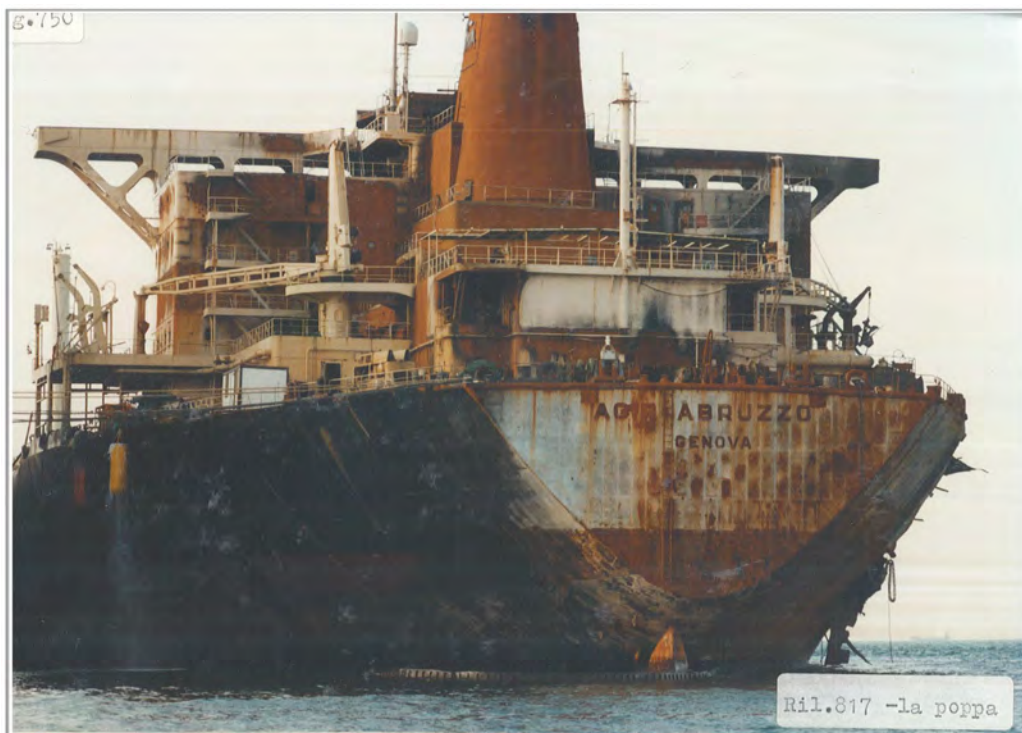
Immagine della poppa della petroliera Agip Abruzzo: in evidenza il lato sinistro.

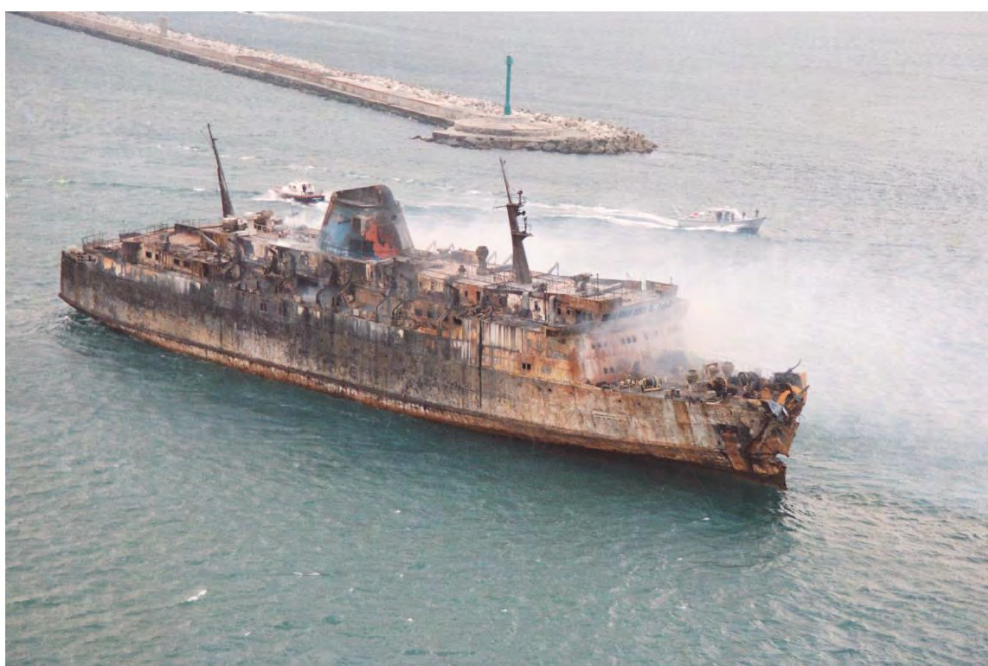
L'immagine è stata scattata da un elicottero la mattina dell'11 aprile. Si nota la parte di poppa del fumaiolo ancora non bruciata.

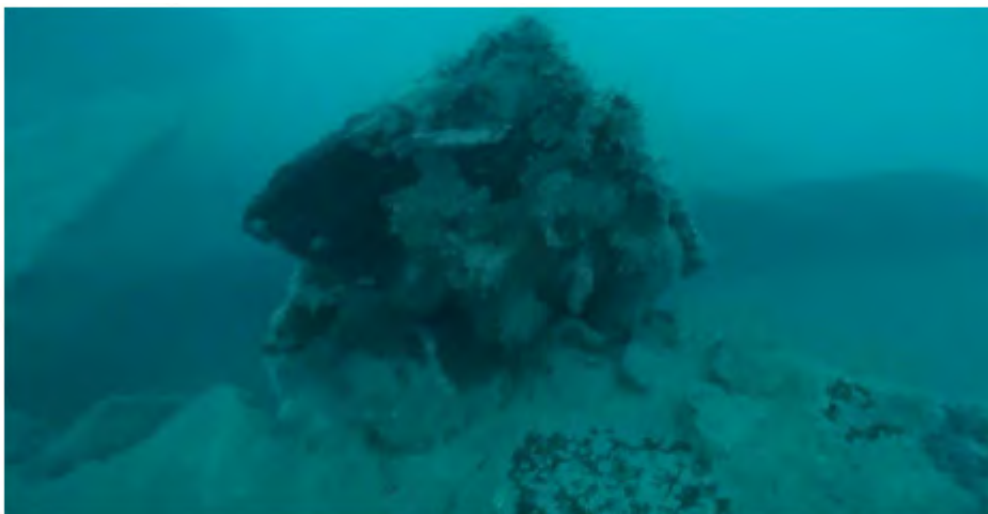
Una delle immagini tratte durante il sopralluogo della rada di Livorno eseguito dal collaboratore della Commissione, Maggiore Paride Minervini, a bordo di mezzi della Marina militare: estratto dalla relazione tecnica del Maggiore Minervini allegata alla relazione.

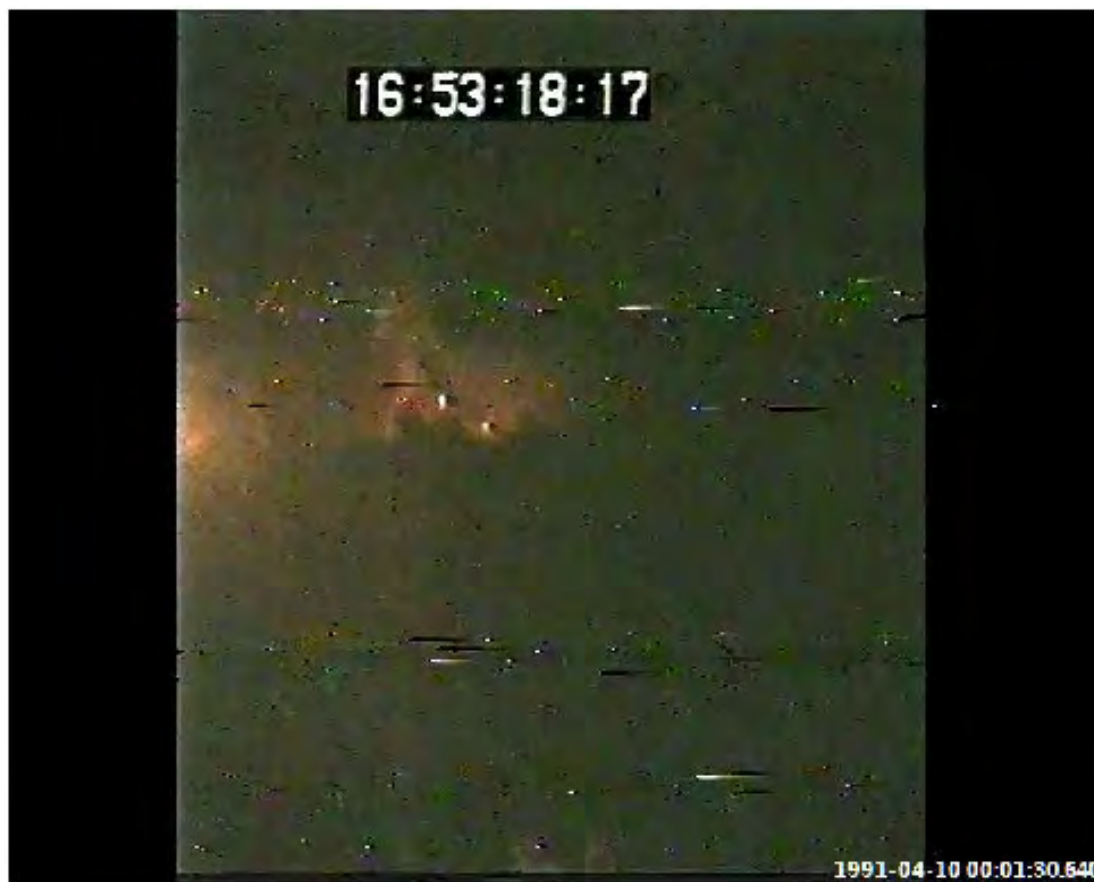
Ulteriore elemento di novità è rappresentato dall'analisi del «video D'Alesio», effettuata con un *software* dedicato, l'Amped 5. Per molto tempo tale video di grande importanza documentale è stato richiamato come prova della posizione della petroliera con prua a nord e di un impatto avvenuto con il *Moby Prince* in fase di ritorno. L'analisi effettuata esclude questa ipotesi e consegna anche l'immagine di due natanti ancora uniti, dopo cinque minuti dall'impatto e due focolai distinti, uno *sull'Agip Abruzzo* e l'altro tra i due natanti.

Immagine tratta dalla rielaborazione del filmato D'Alesio che riporta i due punti di fuoco sulla sagoma di dimensioni più grandi. Estratto dalla Relazione tecnica n. 2869/2016 del RIS di Roma, allegata alla relazione.

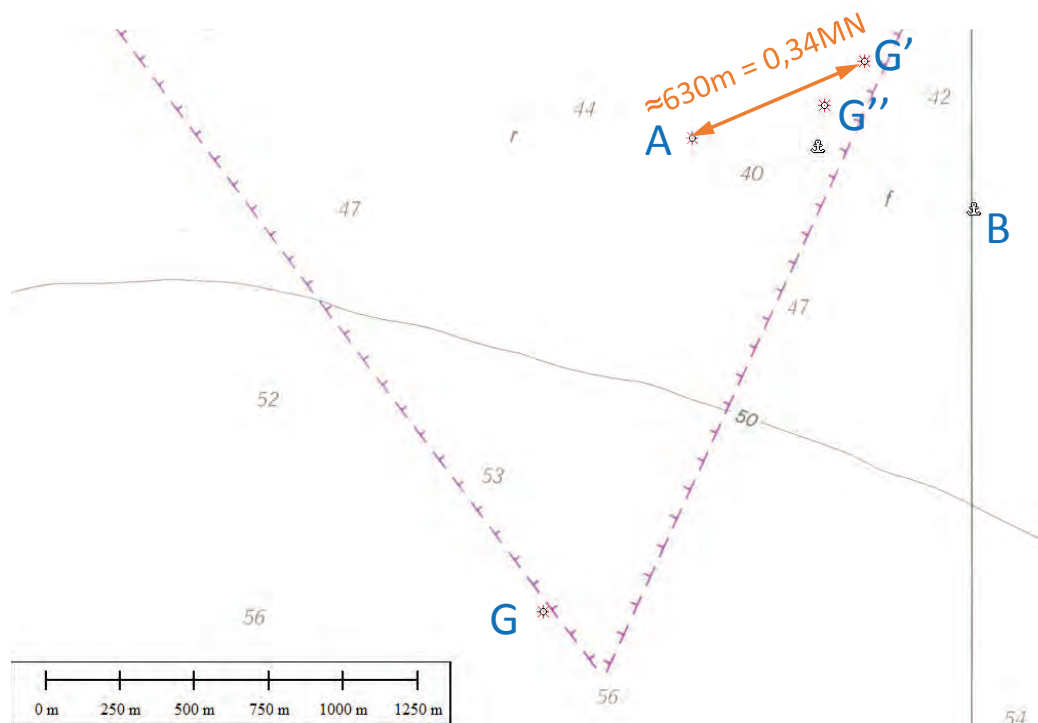
Facendo quindi le opportune correzioni secondo gli errori citati dal Com.te Faiella, si ottiene che il punto raggiunto dalla CP232 alle 23.25 del 10 aprile 1991 era quello di coordinate $43^{\circ}29.94'N$, $10^{\circ}15.73'$ (Punto G' in Figura 20), che posiziona la CP232 a circa 630 metri da quella comunicata poco prima dall'AGIP ABRUZZO (punto A in Figura 20), una posizione quindi certamente più attendibile e ragionevole se confrontata anche con gli altri punti che si introdurranno in seguito. Una conferma sull'attendibilità di tale punto viene trovata anche nella perizia del CT Giovanni MIGNOGNA, che a seguito di proprie misurazioni e valutazioni circa gli errori strumentali del Loran, sia per la CP232 che per i tre Rimorchiatori della ditta Neri, colloca la suddetta motovedetta alle 23.25 in posizione $40^{\circ}29.84'N$, $10^{\circ}15.63'$, con una differenza, rispetto alla posizione corretta secondo la deposizione di Faiella, di circa 200m, un ordine di grandezza, quindi, comunque inferiore alla lunghezza della stessa AGIP ABRUZZO.

Figura 20 – Estratto carta nautica 120 “Litorale di Livorno”: posizione della CP232 riportata sul brogliaccio (punto G), posizione della CP232 corretta sulla base degli errori in Latitudine e Longitudine dichiarati dal Com.te Faiella (punto G') e quella corretta secondo i calcoli del CT Mignogna (punto G").

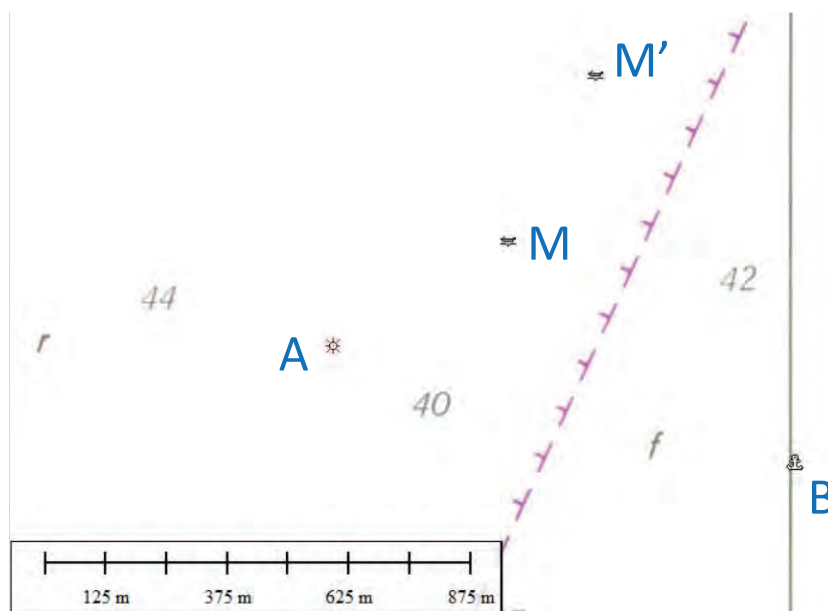
Figura 26 – Estratto carta nautica 120 “Litorale di Livorno”: posizione del rimorchiatore TITO NERI VII come da comunicazione radio delle 23.19 secondo le due diverse interpretazioni una volta applicate le correzioni riepilogate in Tabella 6

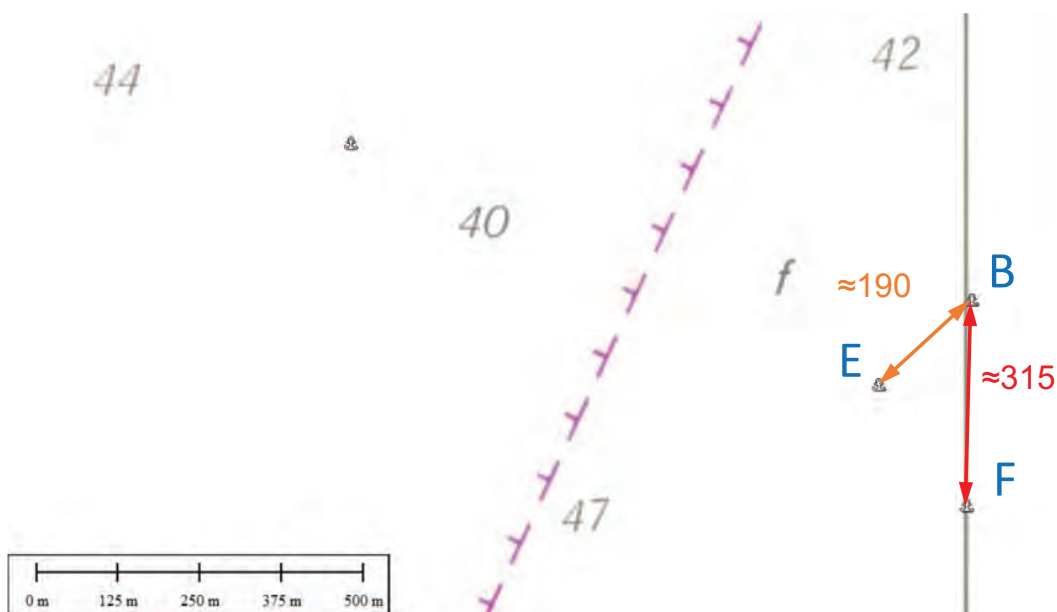
Le successive figure mostrano le posizioni rilevate da Nave Libra e Accademia Navale e le loro distanze dalla posizione dell'AGIP ABRUZZO, a seconda che si consideri il punto dichiarato da Superina il 16 aprile 1991 (punto B in Figura 35) o quello comunicato sempre dal Com.te Superina alle 23.07 (punto A in Figura 36), punti assunti come "abbastanza corrispondenti" dalla sentenza di I grado.

Figura 35 - Estratto carta nautica 120 "Litorale di Livorno": posizioni rilevate da Nave Libra (punto E) e Accademia Navale (punto F) e distanze rispetto al punto di fonda dichiarato dal Com.te Superina il 16 aprile 1991 (punto B)

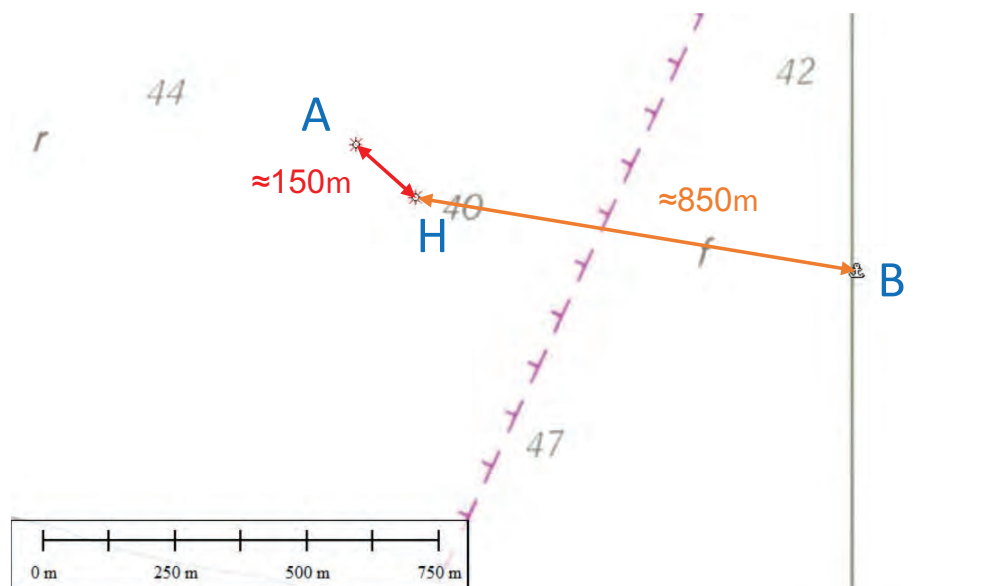
Figura 39 - Estratto carta nautica 120 "Litorale di Livorno": posizione rilevata dall'Avvisatore Marittimo Romeo Ricci (punto H) e distanze dai punti A e B già precedentemente descritti (v. riepilogo Tabella 10)

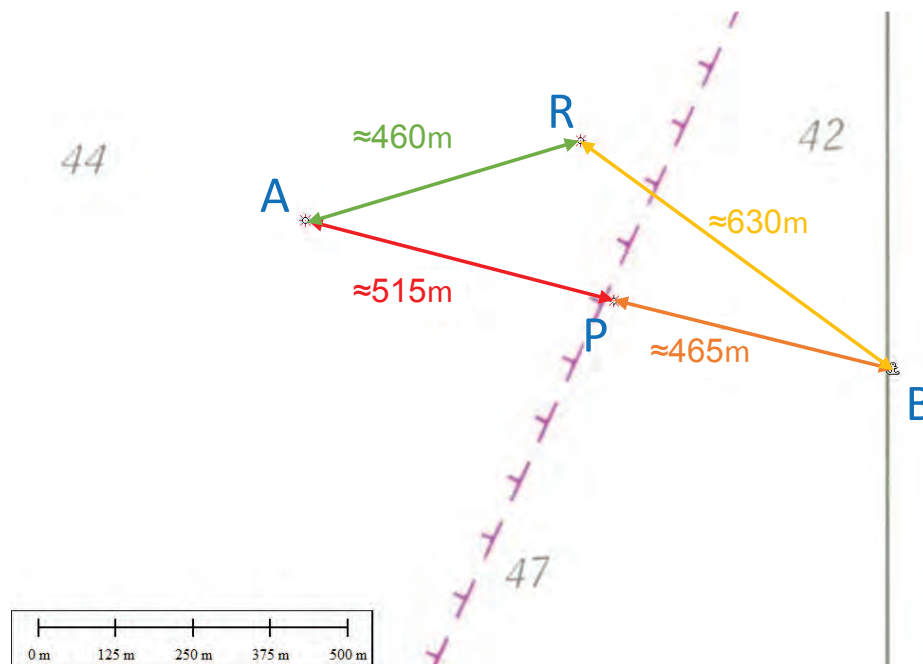
Figura 42 - Estratto carta nautica 120 "Litorale di Livorno": posizione rilevata dalla Capitaneria di porto e dai piloti (punto P), dallo studio Ansaldo (punto R) e distanze dai punti A e B già precedentemente descritti e riepilogati in Tabella 11

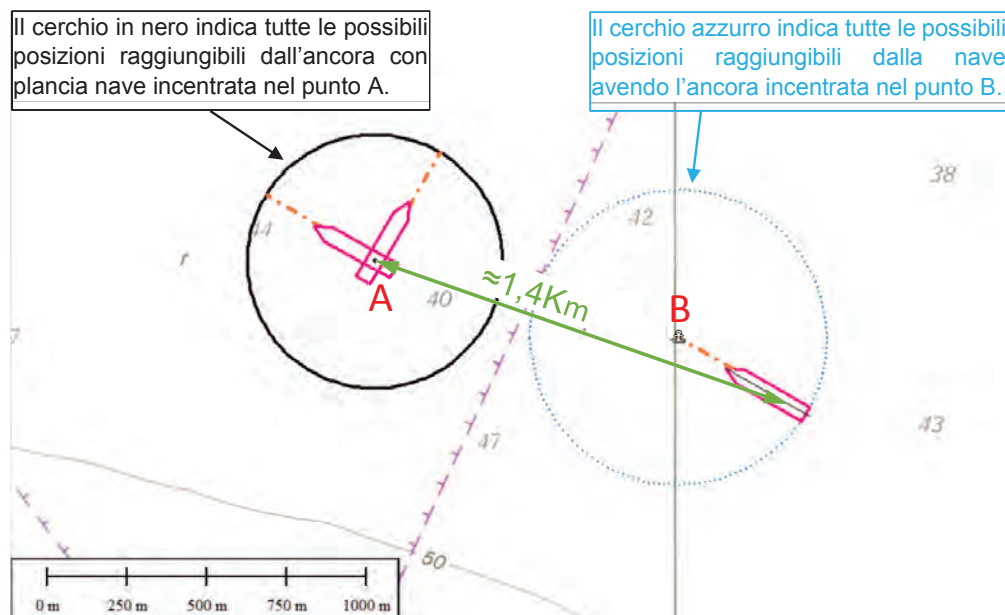
Figura 61 – Estratto carta nautica: come raffigurata in Figura 11 in cui il punto A è un punto nave mentre il punto B è un punto di fonda. Rispetto alla Figura 11, i cerchi aggiuntivi racchiudono tutte le possibili posizioni che poteva tenere l'AGIP ABRUZZO avendo centro in A o in B come da sentenza di I e II grado

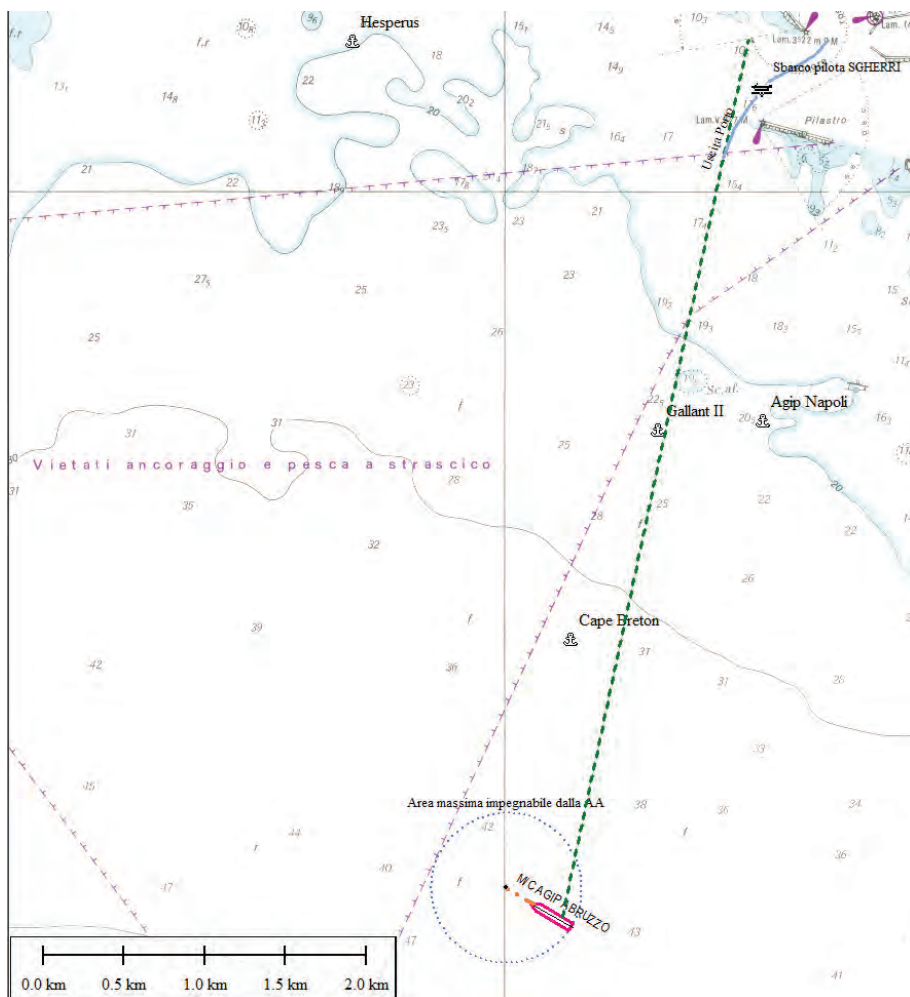
Figura 71 -Ipotesi ricostruttiva traiettoria del MOBY PRINCE con rotta 192° e con AGIP ABRUZZO ancorata nel punto B (cfr. Allegato 1).
