11. CONCLUSIONI

12. ATTIVITÀ DI PERLUSTRAZIONE E RICERCA ROTTAMI SUL FONDALE DELLA RADA DI LIVORNO NEI GIORNI 17 E 18/11/2017

**COMMISSIONE PARLAMENTARE DI INCHIESTA DEL
SENATO DELLA REPUBBLICA SULLE CAUSE DEL DISASTRO
DEL TRAGHETTO MOBY PRINCE**

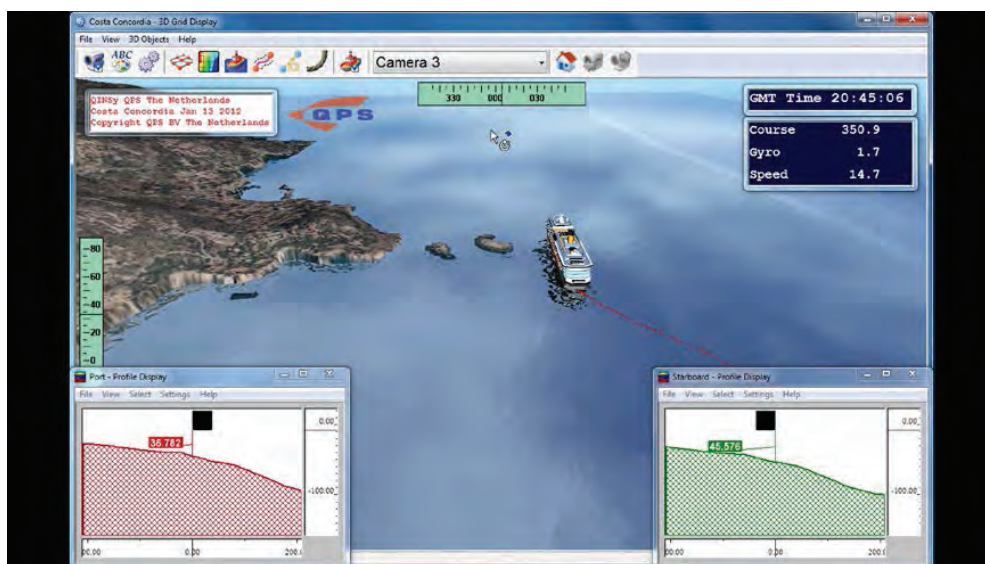
Figura 74 – Ricostruzione della dinamica dell'impatto realizzata utilizzando i soli dati navigazionali registrati dalle stazioni AIS di terra (prima ancora che fossero disponibili i dati della scatola nera!!) e disponibili nell'immediatezza a chiunque

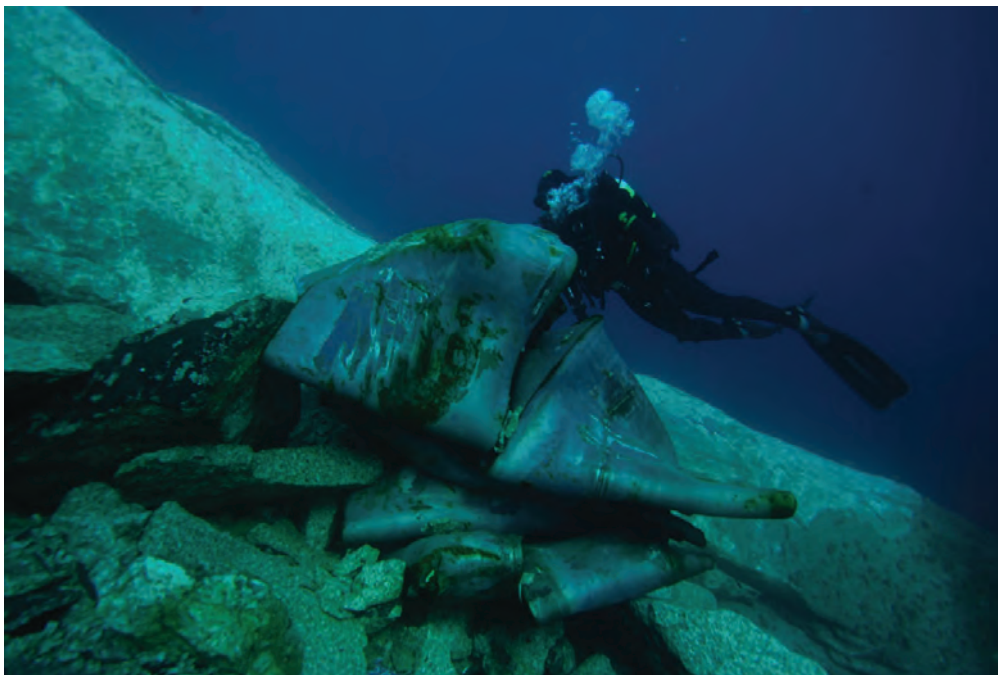
Figura 75 – Aletta antirollio appartenente alla Costa Concordia rinvenuta in prossimità del punto di impatto.

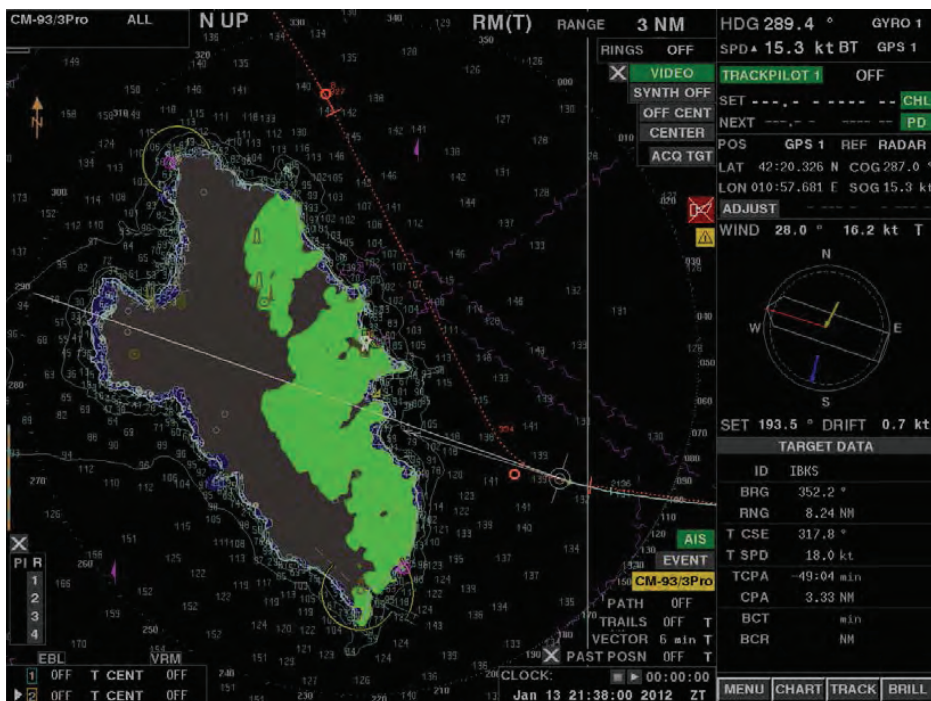
Il risultato raggiunto nel caso "Costa Concordia" non sarebbe stato possibile senza il fondamentale ausilio di dati registrati dalle strumentazioni di bordo (Figura 76) che oggi equipaggiano le navi ed hanno reso molto più sicura la navigazione.

Figura 76 – Schermata radar completa delle informazioni navigazionali integrate (AIS, GPS, VENTO, VELOCITA', ROTTA, ecc.) registrata dalla scatola nera di bordo con una frequenza di 10 secondi circa.

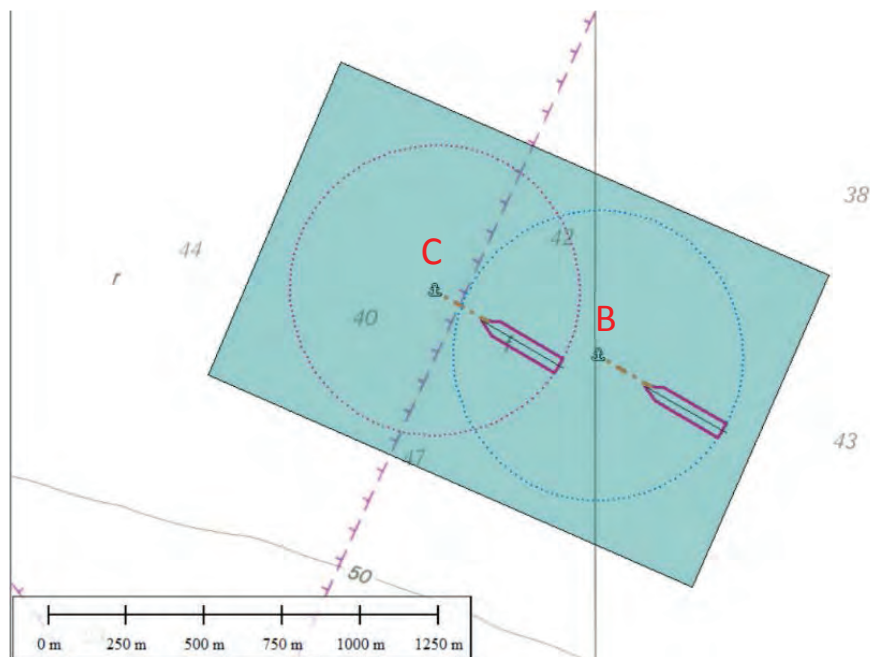
Figura 77 – Punti B e C (cfr. Allegato 1) e area suggerita per la ricerca di reperti sul fondale nella rada di Livorno.

Successivamente alle audizioni degli scriventi, tenutesi il 26 settembre e 17 ottobre 2017, e sulla base delle risultanze in precedenza esposte, la Commissione d’Inchiesta Parlamentare ha ritenuto opportuno attivarsi perché fosse avviata un’attività di ricerca sui fondali della rada di Livorno nell’area identificata in Figura 77. L’area di ricerca così stabilita circonda le due posizioni di fonda tenute dall’AGIP ABRUZZO (secondo le due versioni del Com.te Superina), avendo considerato anche le lunghezze di catena filate e quindi tutte le possibili aree impegnabili dalla suddetta nave in funzione della provenienza del vento. Le ricerche nella suddetta area sono state effettuate nei giorni 17 e 18 novembre 2017 dalla Nave “Alghero” della Marina Militare a mezzo di strumentazione sonar, con l’ausilio di nucleo subacqueo. Proprio in prossimità del punto C, in due punti distinti denominati punto 1 e punto 2 (Figura 78), sono state rinvenute delle lamiere metalliche contorte di notevoli peso e dimensioni, complete di costole e correnti: per la loro conformazione, tali frammenti sono sicuramente riconducibili alla struttura tipica dello scafo di una nave.

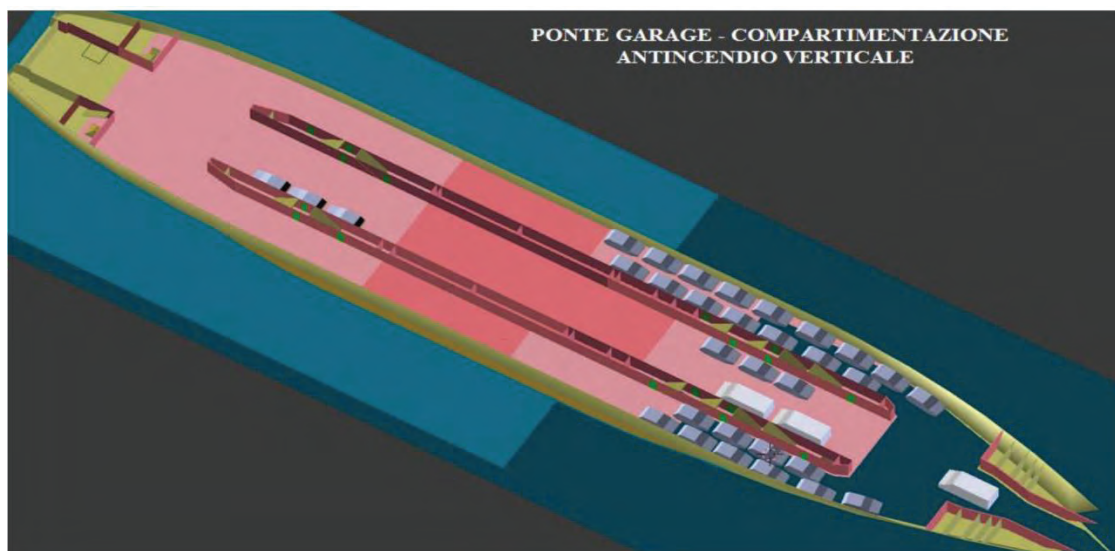
Il ponte metallico di separazione orizzontale fra il garage e i locali situati sopra il ponte di coperta ha differenti protezioni dal fuoco; in particolare, nella parte sottostante il salone De Luxe esso è in grado di resistere agli effetti provocati dall'incendio per un tempo di 60 min, mentre in quella sottostante le cabine di lusso, di seconda classe e il Duty Free Shop tale valore è appena di 15 min.

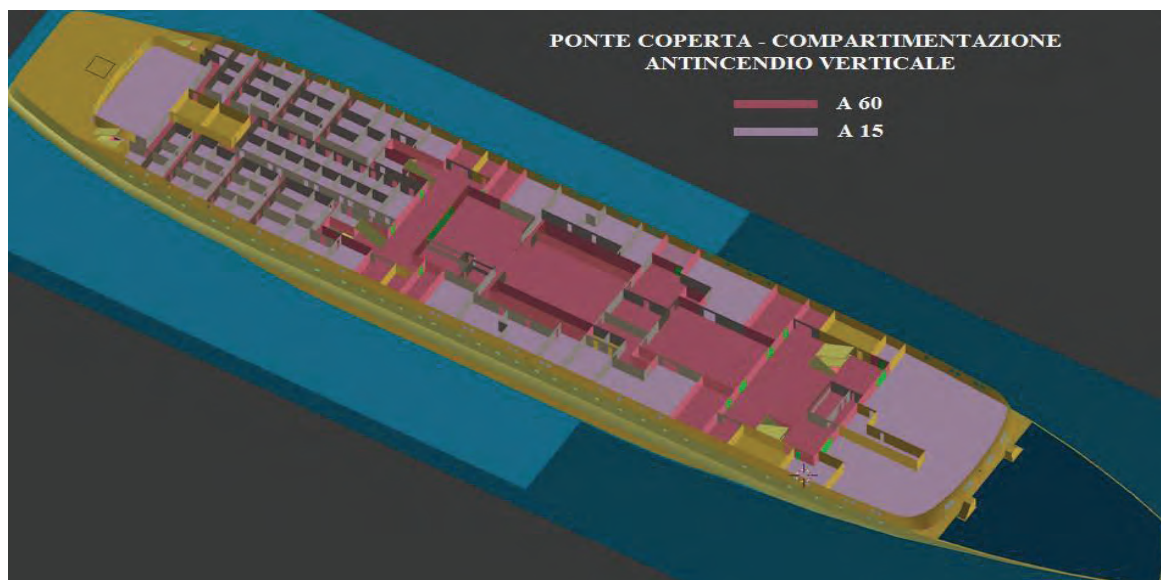
Una elevata superficie del ponte di coperta, comprendente anche il salone De Luxe, è separata dalle zone di prua e di poppa con pareti aventi resistenza al fuoco di 60 min.

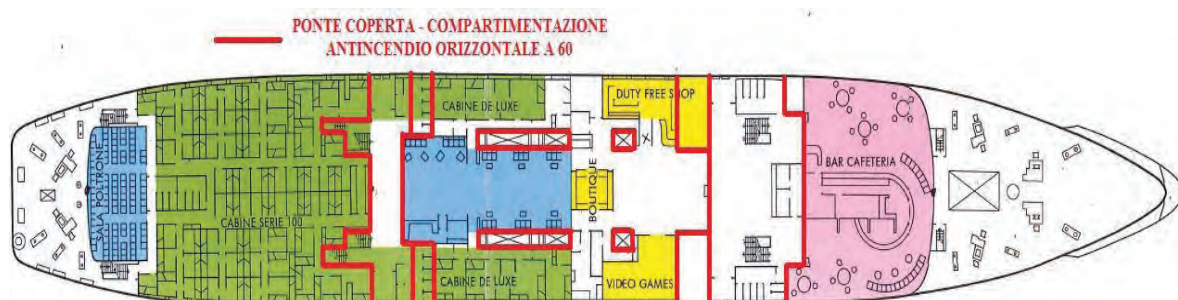
I fasciami esterni del traghetto in corrispondenza dei locali alloggi e cabine hanno solo coibentazione termica, con funzione di contenimento della dispersione termica a supporto dell'impianto di condizionamento in fase estiva ed invernale, ma non ne viene definita una classe di della protezione dal fuoco.

Le cabine De Luxe e quelle di seconda classe, nonché il locale Duty Free Shop, che si trovano in adiacenza al salone De Luxe nella parte sinistra del traghetto, non hanno dunque pareti esterne aventi particolari requisiti di resistenza al fuoco.

Le pareti esterne presentano, inoltre, delle finestre di vetro (spessore 8 + 8 mm) che costituiscono delle superfici vulnerabili all'incendio, poiché il vetro può collassare a seguito di un forte irraggiamento termico, e rappresentano, quindi, una possibile via di penetrazione del fuoco dal mare all'interno del traghetto.

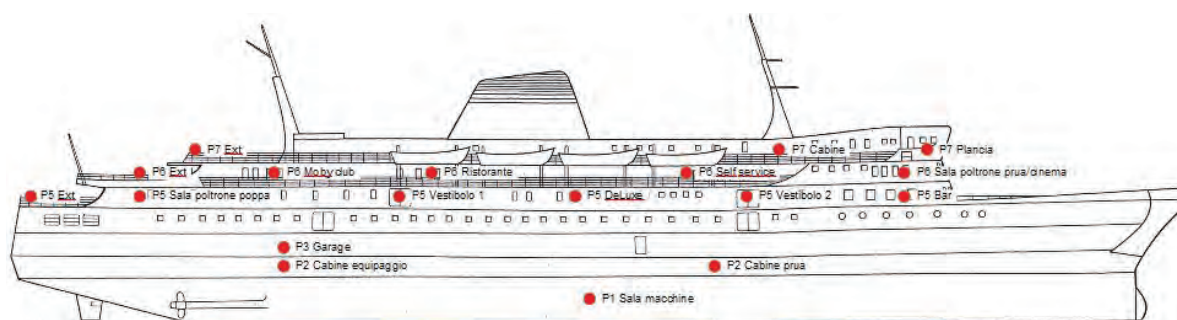
Fig. 3 – Ubicazione dei punti notevoli del traghetto esaminati.

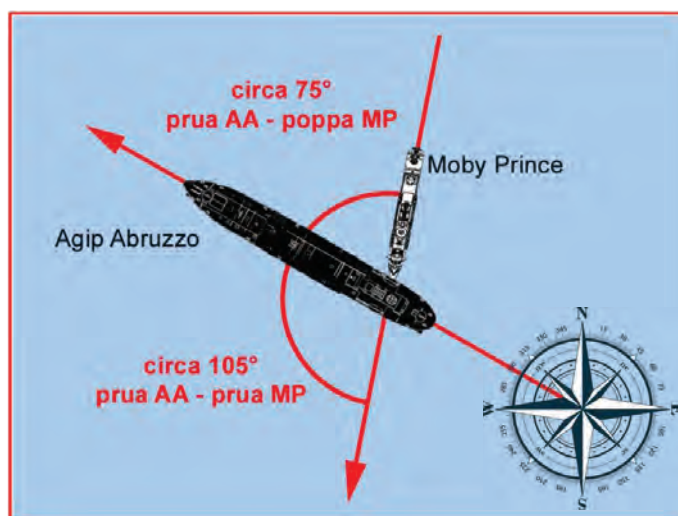
Riportiamo un estratto da pagina 390: “...una rotta del Moby Prince di 195° e un allineamento dell'Agip Abruzzo intorno ai 300°”.

Immagine 2 - posizione delle navi e angolo d'impatto secondo la sentenza

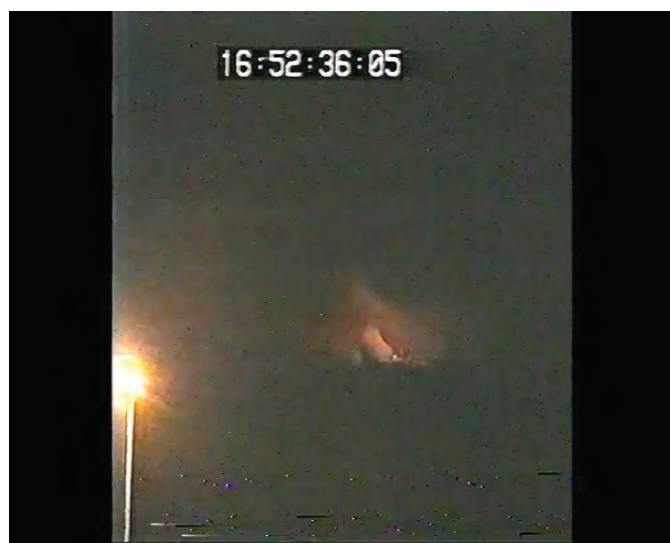
- **Fotogramma 1204** (immagine 3) - la scena dell'incendio al centro dell'inquadratura con a sinistra un lampione dell'illuminazione stradale;

Immagine 3 - **Fotogramma 1204** - l'incendio al centro dell'inquadratura e il lampione a sx

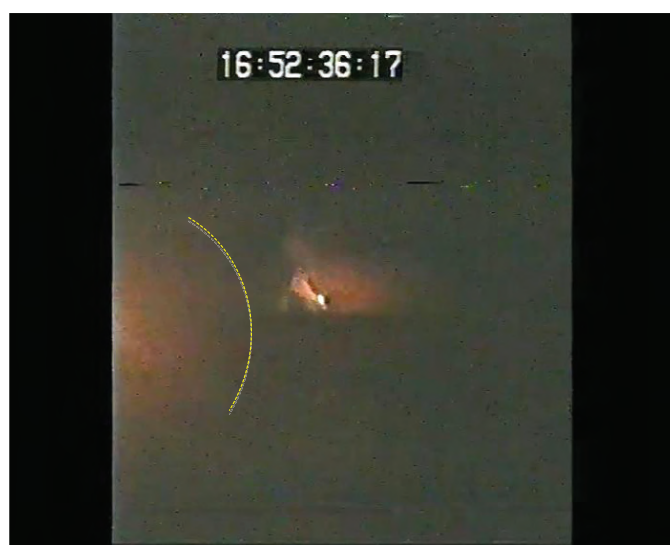
- **Fotogramma 1216** (immagine 4) - il chiarore del lampione che produce "inquinamento luminoso" e influisce negativamente sulla qualità di registrazione;

Immagine 4 - **Fotogramma 1216** - nonostante il lampione dell'illuminazione stradale sia fuori inquadratura, il chiarore resta visibile a sx e influisce negativamente sulla qualità di registrazione (inquinamento luminoso).

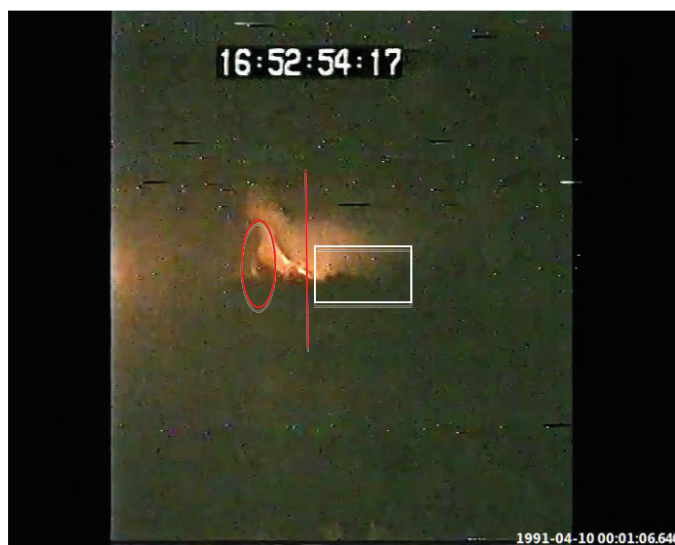
- alcuni di essi sono pressochè persistenti (vds. immagini da 5 a 14 - ellisse di color rosso);
- altri sono mutevoli nel corso di più fotogrammi (rettangolo di color bianco).

Immagine 5 - **Fotogramma 1666** - profili scuri a destra e sinistra dell'incendio principale

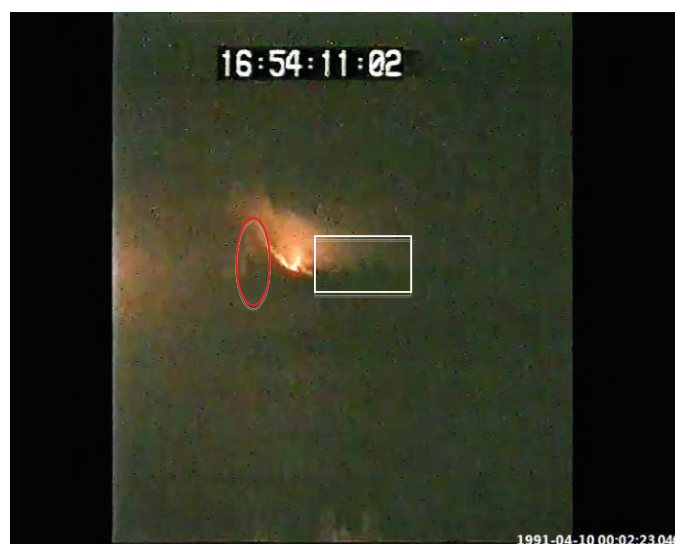
Immagine 6 - **Fotogramma 3576** - profili scuri a destra e sinistra dell'incendio principale

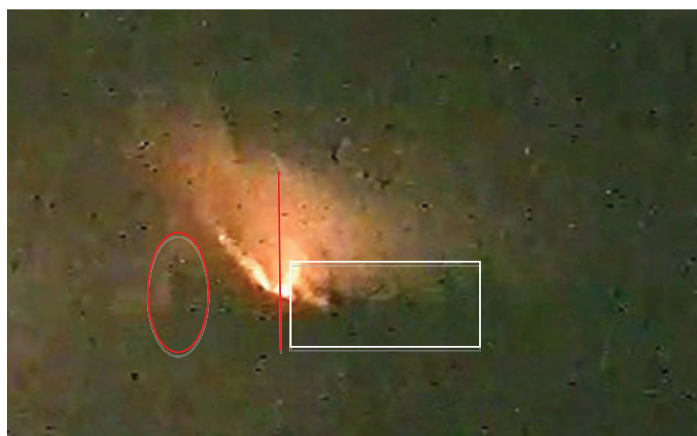
Immagine 7 - **Fotogramma 3576** - ingrandimento del fotogramma

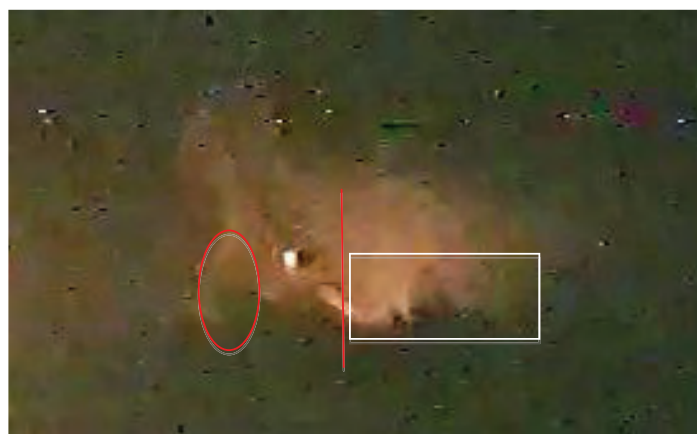
Immagine 8 - **Fotogramma 2279** - ingrandimento del fotogramma

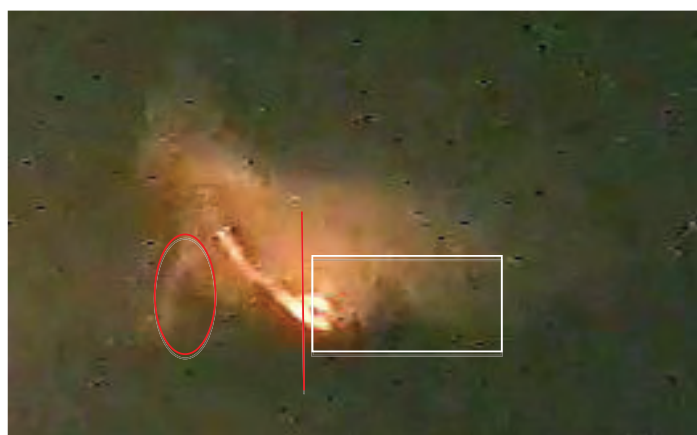
Immagine 9 - **Fotogramma 2538** - ingrandimento del fotogramma

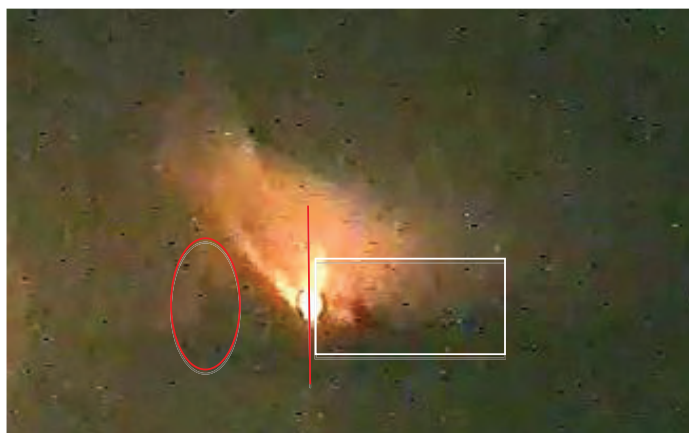
Immagine 10 - **Fotogramma 3605** - ingrandimento del fotogramma

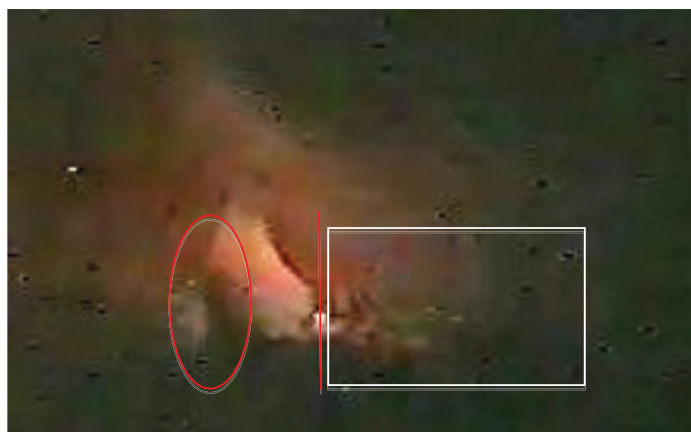
Immagine 12 - **Fotogramma 1204** - ingrandimento del fotogramma

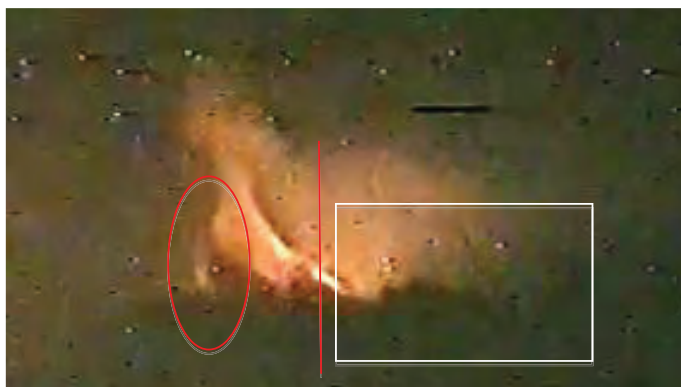
Immagine 14 - **Fotogramma 1204** - ingrandimento del fotogramma

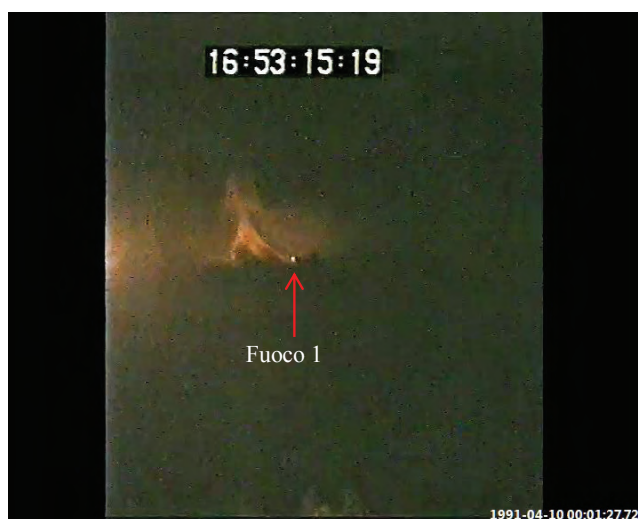
- due punti distinti e separati, da cui originano prevalentemente le fiamme, che vengono denominati “Fuoco 1” e “Fuoco 2” (immagini da 15 a 18);

Immagine 15 - **Fotogramma 2193** - punto di fiamma in basso (Fuoco 1).

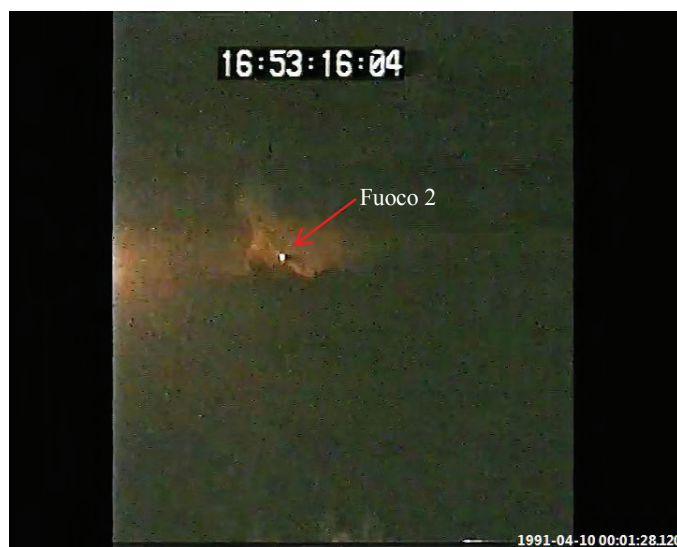
Immagine 16 - Fotogramma 2203 - punto di fiamma in alto (Fuoco 2)

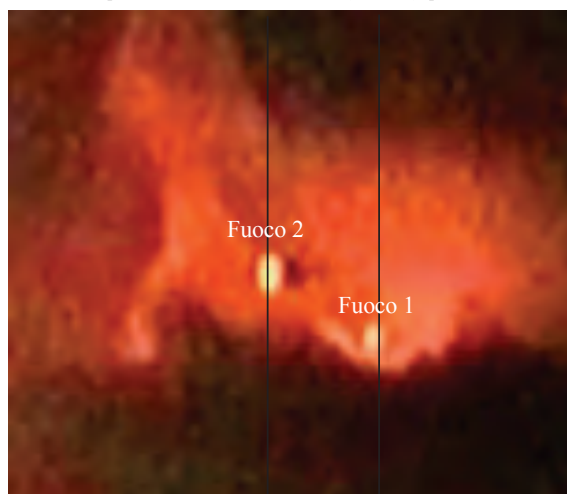
Immagine 18 - Fotogramma elaborato: sono evidenziati i due punti di fiamma

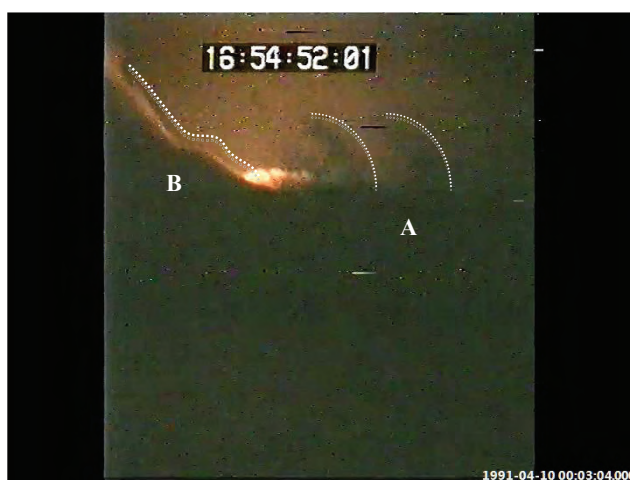
- le immagini dei fotogrammi che seguono (da 19 a 21) evidenziano che il fumo sembrerebbe:
- sottoposto all'azione di una brezza che lo sospinge da dx verso sx (rispetto all'inquadratura) (cfr. tratteggio A);
 - condizionato, nella dinamica, dalla presenza di un ostacolo (cfr. tratteggio B).

Immagine 19 - Fotogramma 4600 (zoom dell'operatore)

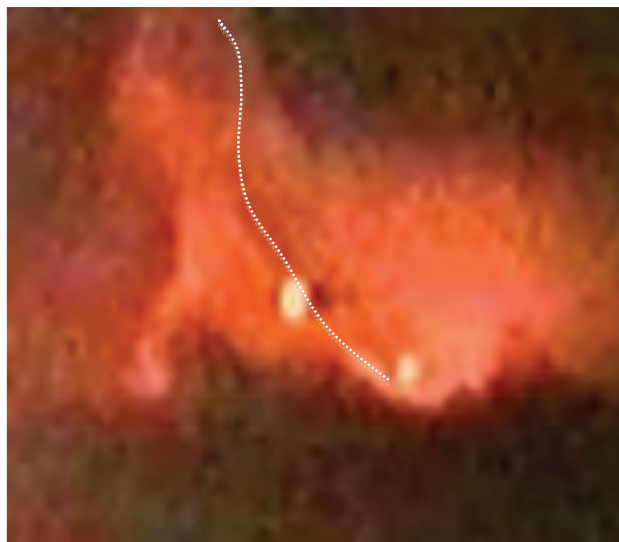
Immagine 20 - Fotogramma ingrandito ed elaborato:
andamento del fumo con evoluzione da destra verso sinistra dell'inquadratura.

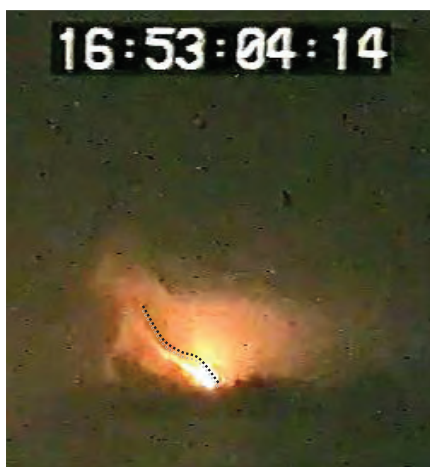
Immagine 21 - **Fotogramma 1913**: è nuovamente evidente l'andamento caratteristico del fumo

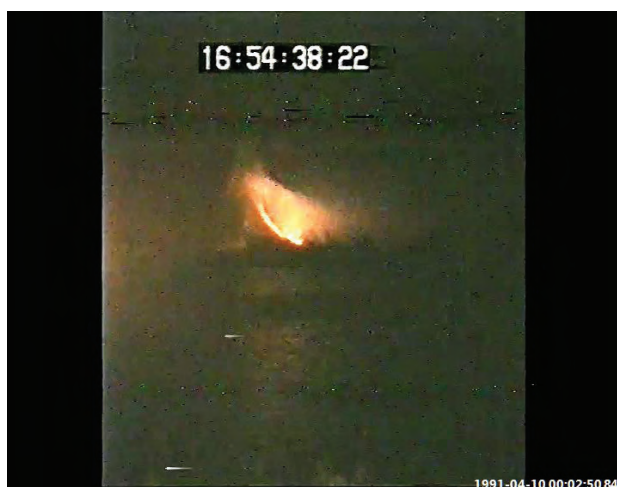
Immagine 23 - Fotogramma 4271: riflesso del bagliore dell'incendio sullo specchio di mare.

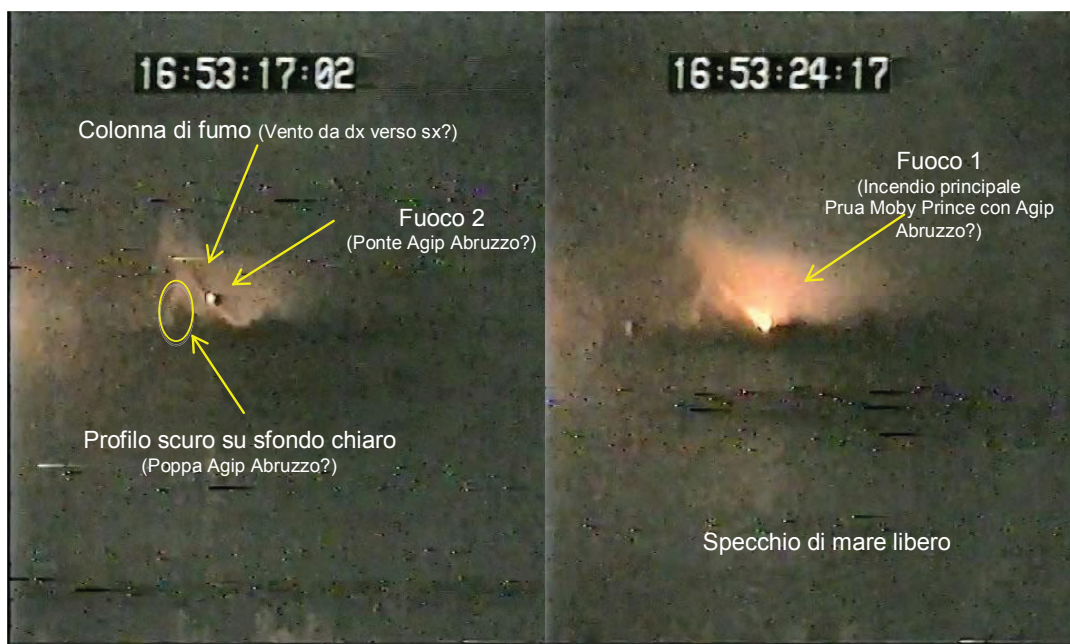
- esistono due fuochi distinti, in posizioni differenti;
- non è visibile alcuna imbarcazione tra i fuochi e la terraferma;
- si rileva un profilo scuro persistente a sx dei fuochi;
- si riscontrano colonne e volute di fumo spinte da un vento da dx verso sx, alcune delle quali (quelle a sx di fuoco 1) condizionate, nella loro evoluzione, dalla presenza di ostacoli materiali.

Immagini 24 e 25 - Fotogrammi 2226 (Dx) – 2416 (Sx): Sintesi degli elementi significativi

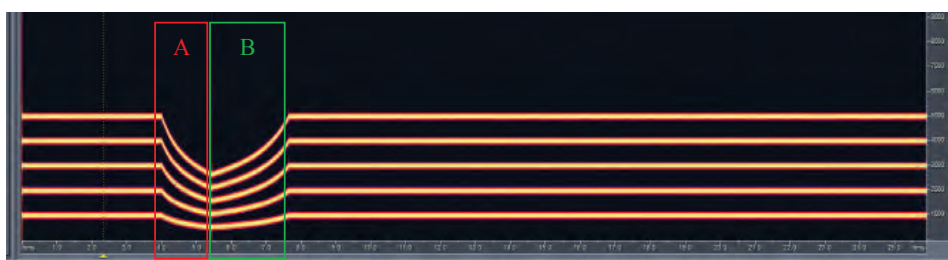
In relazione all'analisi condotta, emergono i seguenti elementi: in tutte le riprese contenute nel file esaminato, già di base qualitativamente scadenti per risoluzione video e per compressione audio, si evidenziano ulteriori problematiche relativamente alla riscontrata irregolare velocità di trascinamento del nastro. Tale evenienza può essere riconducibile a difetti della videocamera (alimentazione/motore) ovvero al supporto utilizzato (cassetta). Mutamenti del parametro velocità durante la registrazione determinano variazioni innaturali dello sviluppo in frequenza (p.e. cfr. immagine 41) con la conseguente comparsa, in fase di ascolto, di fenomeni di distorsione.

Immagine 41 - A titolo di esempio - Tono a 1 KHz e relative armoniche - nel primo tratto (A) la frequenza -rappresentata dalle linee giallo-arancioni- decresce a seguito di un rallentamento della velocità per poi tornare a crescere (B) e a stabilizzarsi una volta raggiunta la velocità preesistente al punto A.

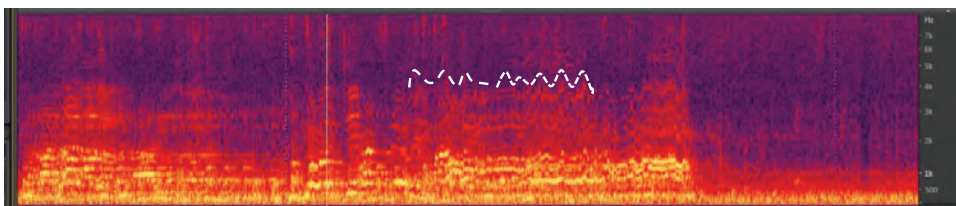
Si indica, a titolo di esempio, il passaggio audio a 3'52"05 della ripresa in esame dove si è provveduto, al fine di facilitarne la lettura, a tratteggiare in bianco le parti di segnale in cui la frequenza ha subito gli effetti dovuti all'irregolare velocità di avanzamento del nastro. Nell'immagine 42, che mostra lo spettro del segnale (nel dominio della frequenza), in ascissa è rappresentato lo sviluppo temporale e in ordinata la frequenza; il maggior grado di luminosità indica maggior energia sonora (intensità).

Immagine 42 - A 3'52"05 del video - la zona tratteggiata indica uno sviluppo irregolare in frequenza che determina distorsioni del segnale

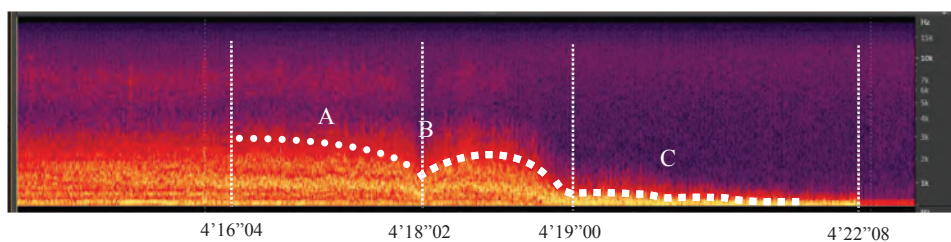
La rappresentazione spettrale che segue (immagine 43), invece, evidenzia la parte finale del “video Canu”. In questo frangente è possibile riscontrare una prima porzione di segnale in cui la velocità di registrazione rallenta sensibilmente (da 4'16"04) (tratto A) seguita da un'altra porzione (da 4'18"02) in cui il parametro torna a normalizzarsi (velocità nominale) (tratto B) per poi (a circa 4'19"00) diminuire progressivamente fino ad arrestarsi (4'22"08) (tratto C).

Immagine 43 - Parte finale video - la zona tratteggiata indica variazioni di velocità di scorrimento del nastro (A= diminuzione - B= ripresa - C= arresto)

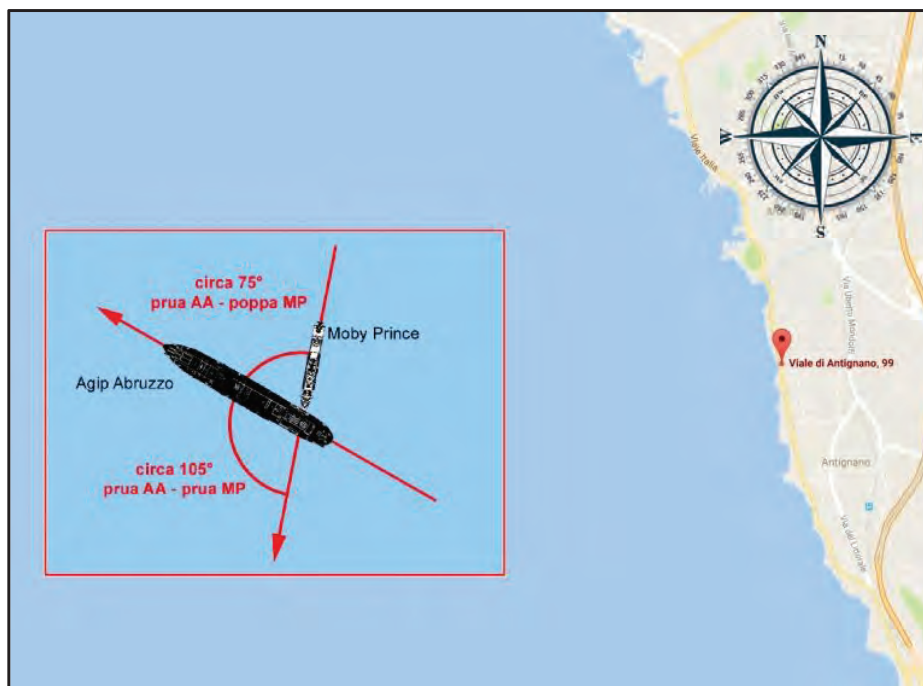
- l'Agip Abruzzo (a sinistra dell'inquadratura del video) con la poppa orientata nel quadrante sud-est e, quindi, la prua in quello Nord-Ovest;
- la Moby Prince con la prua approssimativamente verso Sud.

Immagine 44 – punto di ripresa e prospettiva stimata sulle navi in fase di impatto

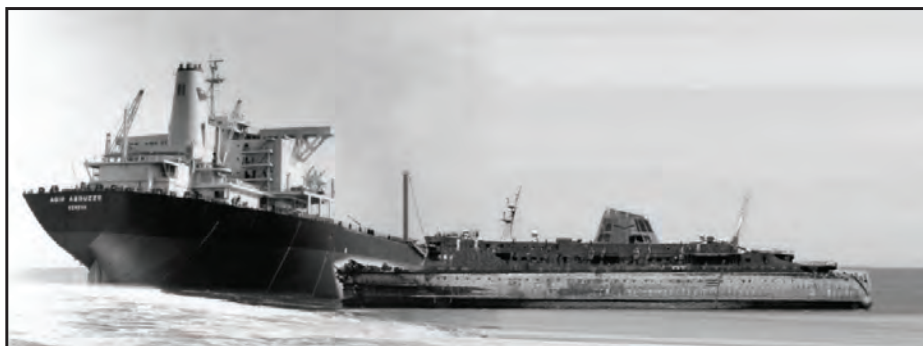
Immagine 45 - posizione navi in fase di impatto - pur non restituendo l'esatta angolazione delle due navi rispetto all'osservatore, la ricostruzione vuole fornire un'idea di massima sulla posizione delle navi rispetto al punto di ripresa.

Non appaiono ulteriori imbarcazioni visibili interposte nel tratto di mare tra il luogo del disastro e colui che riprende.
