## L'ESPLOSIONE SULLA MOBY PRINCE

Il 31 marzo 2008 il professor Francesco Saverio Romolo ed il dr. Ian Cullis furono incaricati dal Pubblico Ministero di effettuare una valutazione delle relazioni tecniche dell'inchiesta e di fornire un'opinione sulle cause più probabili dell'esplosione nel bow thrusters room.

**Commissione Parlamentare  
d'inchiesta sulle cause del disastro  
del traghetto Moby Prince  
XVII Legislatura**

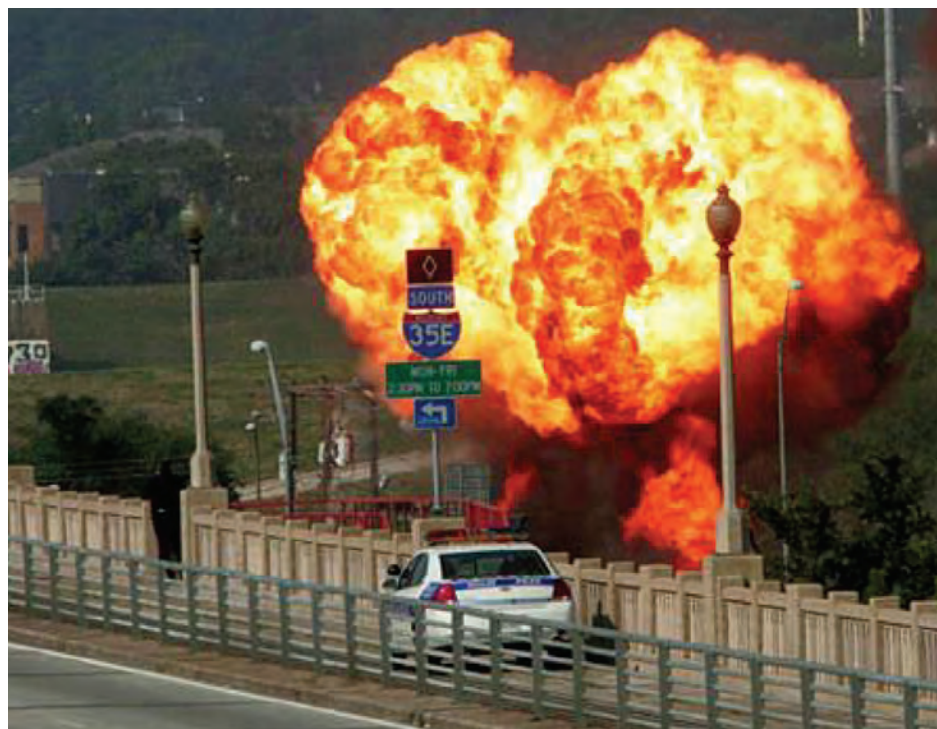
Figura 9. Esplosione causata da un gas miscelato in aria.

Considerati i comportamenti descritti, **un esplosivo ad alto potenziale solido come il TNT produce una pressione molto elevata per un tempo breve, provocando effetti concentrati. Un'esplosione in fase gassosa generalmente produce una pressione inferiore per un tempo relativamente lungo, provocando effetti simili su tutte le superfici interne del contenitore, cioè le pareti del locale dove avviene l'esplosione.**

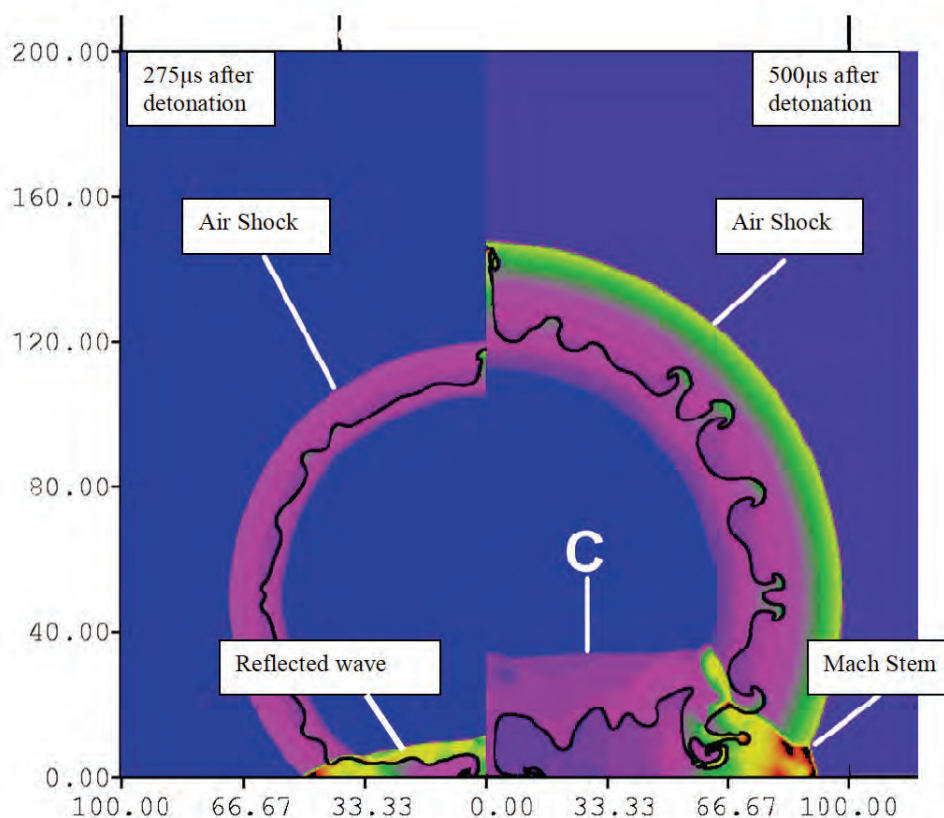
Se ipotizzassimo una carica di 1kg di TNT posta a 50 cm dal suolo, la propagazione dell'onda d'urto che procede a partire dalla carica (Air Shock) e dell'onda riflessa (Reflected wave) è mostrata in Figura 15 a 275  $\mu\text{s}$ <sup>9</sup> dalla detonazione a sinistra e a 500 $\mu\text{s}$  dalla detonazione a destra. A 500  $\mu\text{s}$  l'onda riflessa, indicata dalla lettera C, si sta muovendo ad una velocità maggiore del fronte dell'onda non riflessa (Air shock), poiché la riflessione ha rinforzato la pressione dell'onda ed incrementato la sua temperatura, aumentandone la velocità.

Figura 15. Propagazione dell'onda d'urto che procede a partire dalla carica a 50 cm dal suolo (Air Shock) e dell'onda riflessa (Reflected wave) a 275  $\mu$ s dalla detonazione a sinistra e a 500  $\mu$ s dalla detonazione a destra, dove la C indica l'onda riflessa.

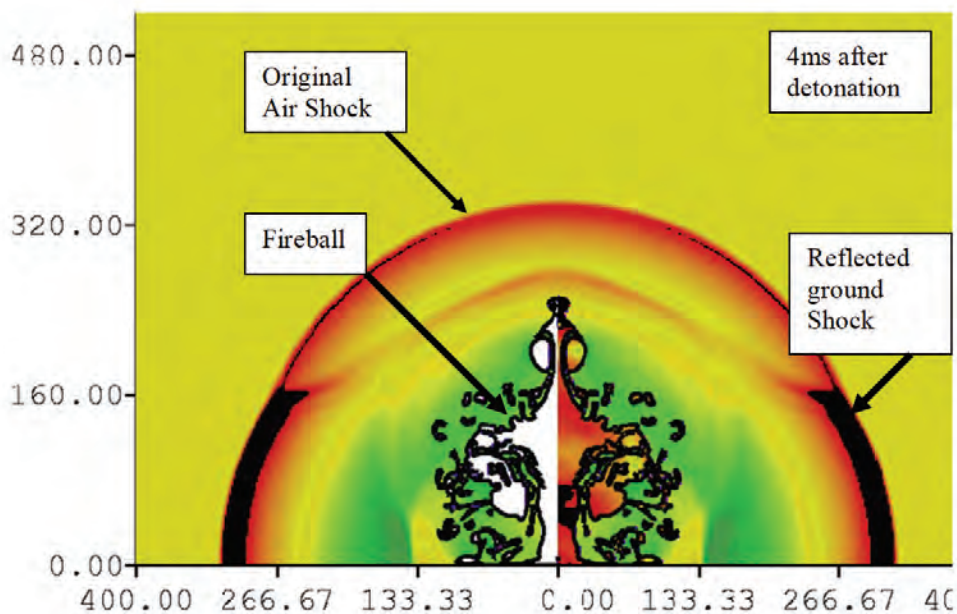
L'onda esplosiva (Original Air Shock) in Figura 16 continua a propagarsi dal punto dell'esplosione e viene gradualmente raggiunta dall'onda d'urto riflessa (Reflected ground Shock), a causa della pressione e della velocità maggiore di quest'ultima. In Figura 16 sono visibili i profili di pressione a 4 ms<sup>10</sup> e si può notare che lungo il pavimento esiste un'unica onda che procede allontanandosi dal punto di esplosione (profilo nero largo) mentre, procedendo verso l'alto, ortogonalmente al pavimento, esistono due onde successive: l'onda esplosiva (Original Air Shock) e l'onda d'urto riflessa (Reflected ground Shock).

Figura 16. Propagazione dell'onda d'urto che procede a partire dalla carica a 50 cm dal suolo (Original Air Shock) e dell'onda riflessa (Reflected ground Shock) a 4 ms dalla detonazione.

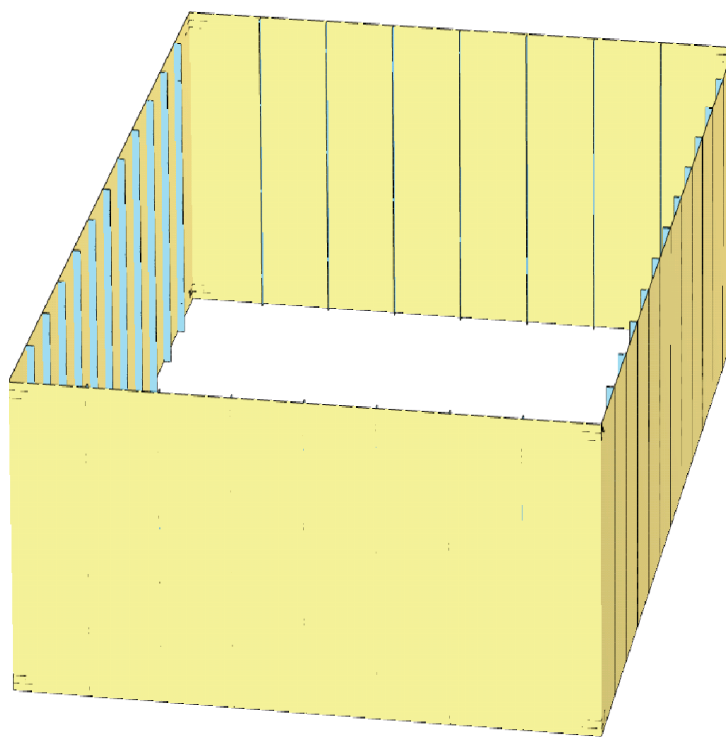
Figura 18. Rappresentazione DYNA del bow thruster room.

Per confermare tale ipotesi abbiamo utilizzato un modello strutturale 3D delle pareti del bow thruster room, considerando un parallelepipedo a base rettangolare lungo 8,4 m, largo 5,5 m ed alto 2,2 m, il cui volume corrisponde a circa 100 m<sup>3</sup> è mostrato in Figura 18.

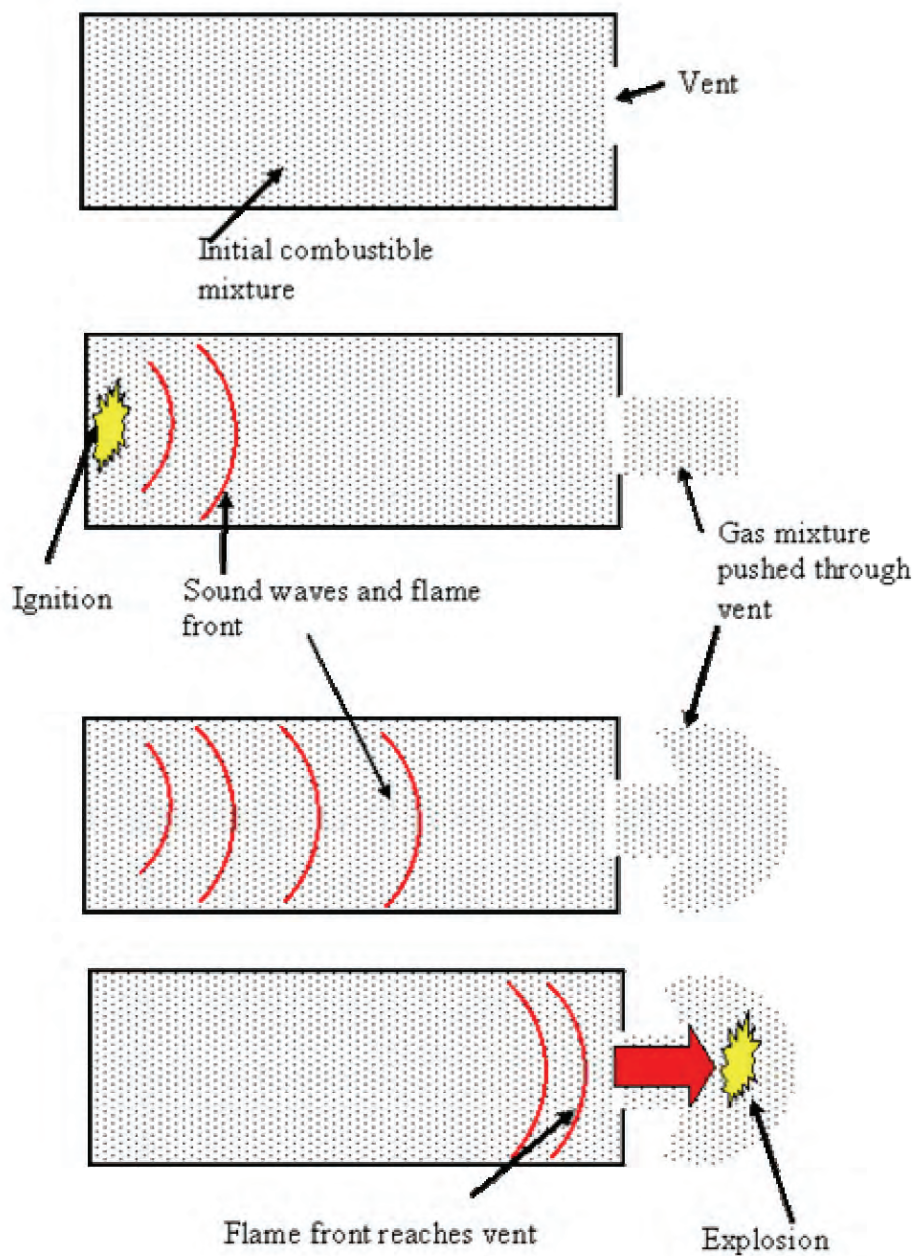
È stato inoltre postulato che l'innesco successivo della miscela di vapori infiammabili ed aria sia avvenuto sul ponte di coperta, per poi propagarsi attraverso il sistema di ventilazione, provocando infine un'esplosione nel bow thruster room. Tale fenomeno è facilmente spiegato considerando che al momento dell'innesco si genera una fiamma distribuita su una superficie denominata fiamma laminare. Tale fiamma accelera naturalmente, ma tanti più ostacoli che generano turbolenze sono presenti, tanto maggiore sarà l'accelerazione. Ci sono esperimenti che hanno dimostrato una velocità di fiamma massima di 8 m/s ottenuta dopo 45 m dall'innesco in condizioni di assenza di ostacoli. Con ripetuti ostacoli la velocità di fiamma raggiunge però i 50 m/s. Esistono esperimenti che dimostrano come una fiamma laminare produca un'esplosione dopo aver attraversato un restringimento. Un disegno schematico di questo esperimento ed un'immagine fotografica sono visibili rispettivamente in Figura 27 e 28.

Figura 27. Esplosione gas/aria sperimentale: effetti di un'apertura.

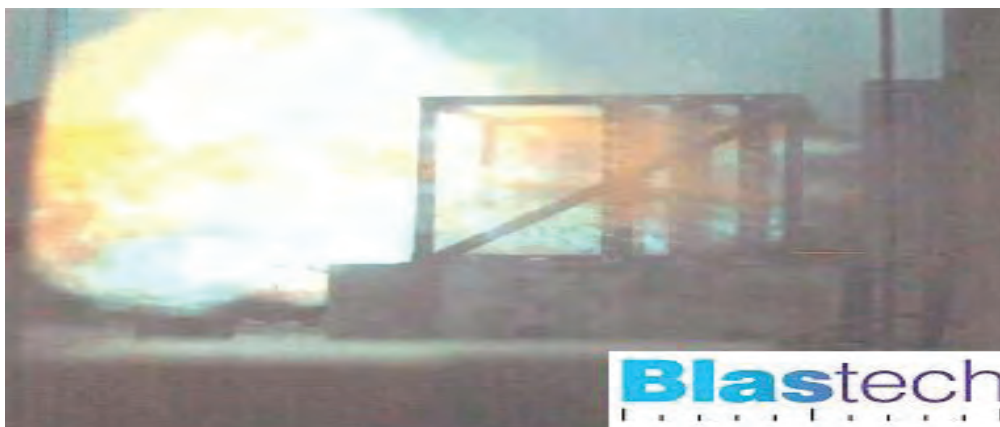
Figura 28. Immagine tratta dall'esperimento che dimostra come una fiamma laminare, attraversato un restringimento, provochi un'esplosione. Immagine fornita dal dr. A. Tyas, University of Sheffield (© University of Sheffield).

Questo esperimento è importante per spiegare l'esplosione sulla Moby Prince, poiché mostra che una fiamma, entrata nel sistema di ventilazione dall'esterno, avrebbe prontamente accelerato fino a provocare l'esplosione della miscela infiammabile nel bow thruster room. Malgrado questa ricostruzione sia la più probabile e corrisponda alla ricostruzione della Commissione Permanente per gli Esperimenti del Materiale da Guerra della Marina Militare Italiana, è necessario considerare anche l'ipotesi alternativa, in cui una scintilla all'interno del bow thruster room ha innescato l'esplosione. In questa ipotesi la fiamma avrebbe viaggiato nel sistema di ventilazione contro il flusso di aria e vapori. Dopo l'innalzamento della pressione dovuta all'esplosione nel bow thruster room, questa avrebbe spinto la fiamma lungo i condotti di ventilazione verso l'esterno. Per comprendere la facilità con cui una miscela di aria e vapori di benzina possano accendersi basta ricordare che durante i rifornimenti di carburante è vietato usare il cellulare.

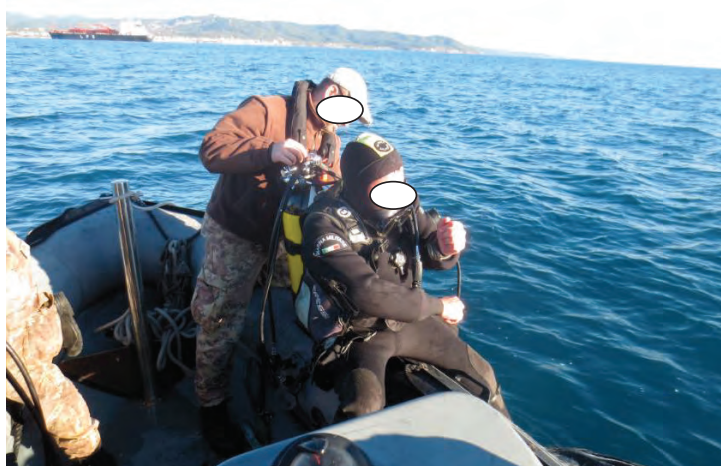
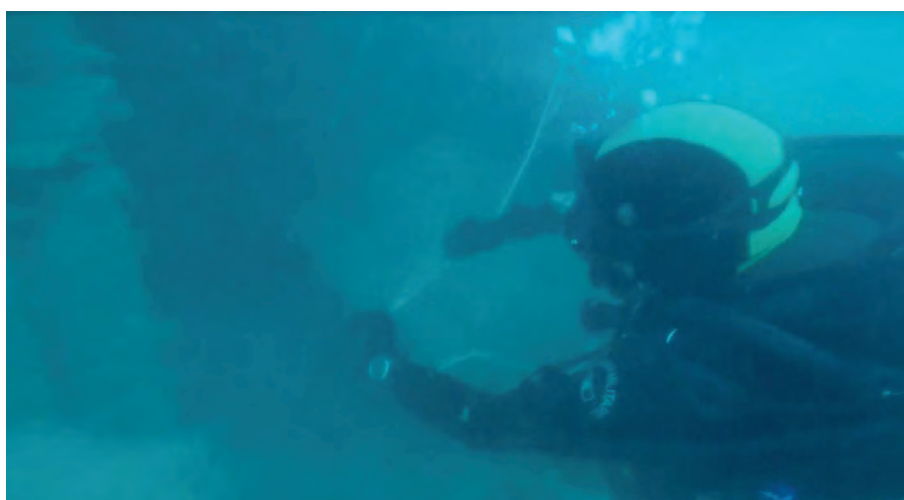
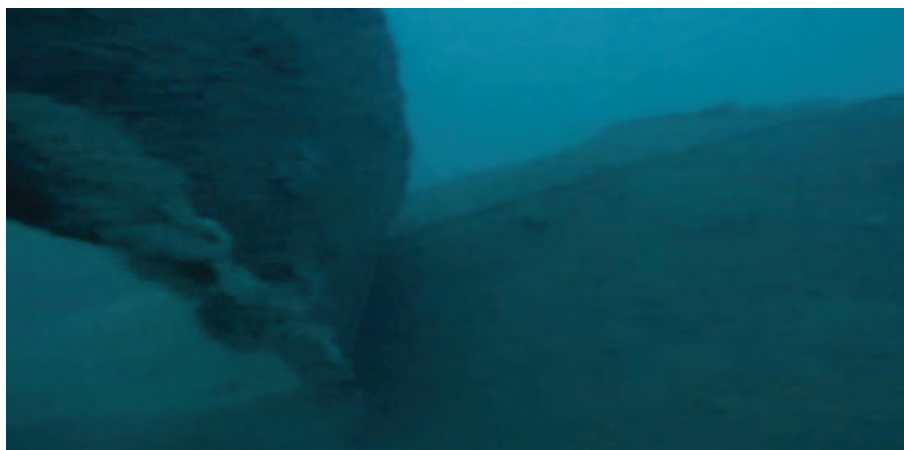
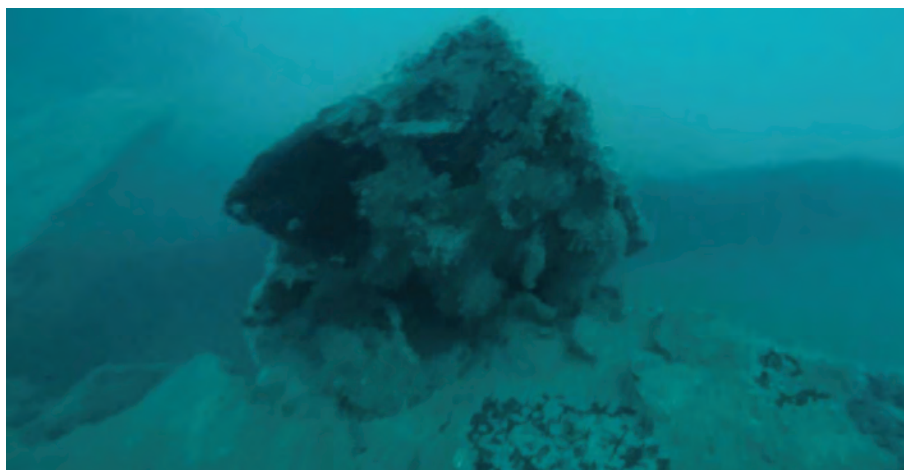
- 43° 29' 43,225'' N  
010° 15' 37,400'' E

L’area, profonda in media circa 43 mt, risulta fangosa per una profondità di circa 1,5 mt. L’investigazione che ha avuto la durata di 24 ore su 24, senza sosta, ha evidenziato due punti del fondo marino dove sono presenti delle lamiere contorte.

Di seguito si riportano le estrazioni dei fotogrammi dai filmati eseguiti sul fondo marino inerenti le lamiere rinvenute:
